空港舗装における舗装版下空洞部に用いるエポキシグラウトの開発

技術本部 技術部 雨宮美子
技術本部 技術部 上城良文

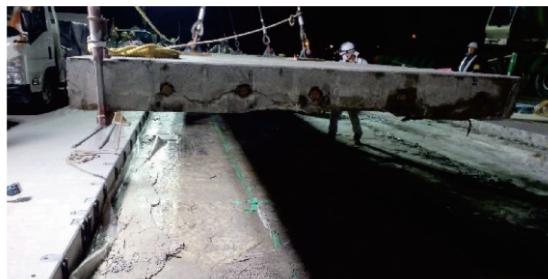
写真-1 PCa 舗装版の損傷と裏込めグラウトの粉状化

供用後 10 年程度経過したプレキャスト舗装版（以下 PCa 舗装版）を用いた PC 舗装について、路盤の状況や目地部からの水の浸入等の影響により、舗装版の損傷および粉碎化したグラウトや白濁水の吹上等が確認されることがある。その多くは版端部であり、構造の特徴から補修が困難となっている。このため、リフトアップによるグラウト再注入や、PCa 舗装版の取替えなどの大掛かりな工事とならない工法が管理者等から求められている。本研究では、裏込めグラウトの損傷が推定される PCa 舗装版に所定の間隔で $\phi 25$ 度程の削孔を行い、流動性の優れるエポキシ樹脂を圧入することで、粉碎化したグラウト片のボンドや PCa 舗装版と路盤の隙間の充填が可能となるエポキシグラウトの検討を行った。

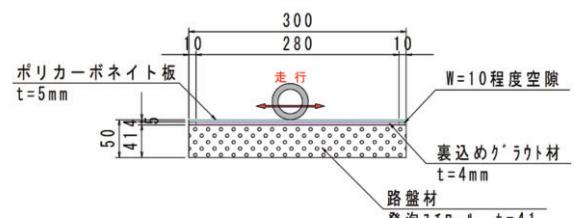
図-1 WT 試験の試験体形状および試験条件

試験ケースを表-2 に示す。過去に空港舗装の裏込めグラウトとして使用されていた繊維補強なしセメント系グラウトとエポキシグラウトの 2 ケースについて試験を実施した。繊維補強なしセメント系グラウトは一層打ちで 4mm、エポキシグラウトについては、下層に粉碎化したセメント系グラウト 2mm にエポキシグラウト 2mm 打ち重ね試験体を製作した。WT 試験の試験体形状および試験条件を図-1 に示す。表-1 のエポキシグラウト・1 を使用した。

載荷条件
1) 荷重を 686kN とし接地圧は 0.63MPa とする。
2) 走行試験は、移動距離 230mm の範囲としトラバース幅 25cm とした。

移動荷重に対する耐久性の確認を行う目的に、ホイールトラッキング（WT）試験装置（道路用）を用いて水中環境下における疲労耐久性試験を実施した。載荷方法はトラバース載荷とし、試験体表面まで水没状態とした。

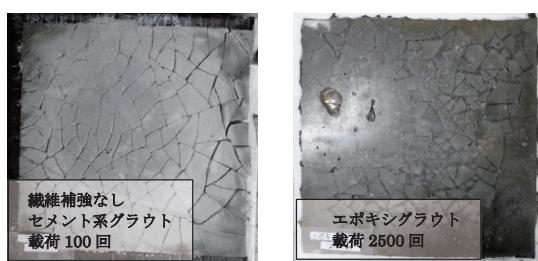
写真-2 WT 試験後のひび割れ状況

WT 試験後のひび割れ状況を写真-2 に示す。繊維補強なしグラウトは、100 回載荷した時点で多くの貫通ひび割れが発生し粉碎化したが、エポキシグラウトの試験体は 2500 回載荷しても、エポキシグラウト部分に粉碎化やひび割れは見られなかった。

エポキシグラウトは繊維を混入していないセメント系裏込めグラウトと比較し、疲労耐久性が高いことを確認した。

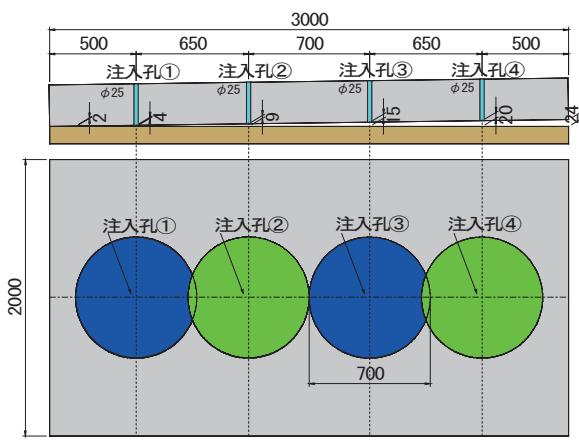
図-2 試験体概要図

試験体概要を図-2 に示す。充填時の隙間が 2mm~20mm 程度となるように PCa 版を設置した。充填の目標半径は 700mm とし、充填順序は注入孔②→注入孔④→注入孔①→注入孔③ とし、一つおきに充填した。

PCa 補装版下の空洞は一様でなく、厚さ 2mm 程度の薄いところから厚さ 20mm 程度の厚いところまでエポキシグラウトが先流れせず、確実に充填できることが求められる。

実施工を想定し、充填確認試験を実施した。予察試験により、表-1 のエポキシグラウト 1 は充填厚が薄い場合は問題なく充填できたが、充填厚が厚い場合、先流れすることを確認した。このため、本検討ではエポキシグラウト・1 より粘性を高めたエポキシグラウト・2 を使用した。

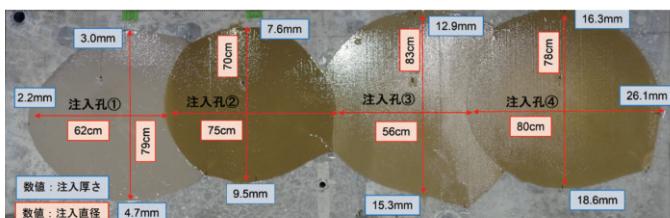
写真-3 充填完了状況

各注入孔から充填完了後の状況を写真-3 に示す。充填厚が約 2mm の隙間の狭い箇所から 20mm 以上の厚い箇所まで先流れせず、問題なく充填できていることを確認した。

また、目標の充填半径 700mm を各注入孔から連続して充填できることも確認できた。

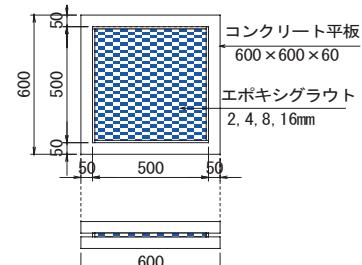
図-3 試験体概要

供試体概要を図-3 に示す。供試体寸法は 500×500mm とし、上面・下面ともコンクリート平板を設置した。

硬化の確認は 15 分おきに指触の他、ゴムプラスチック硬度計 (A タイプ) を使用した。これまでに実施した硬化確認試験の実績より、硬度 50 以上となった時を硬化と判断した。エポキシグラウト材料の温度は予め保温し 20°C 一定とし、想定した外気温は 15°C とした。

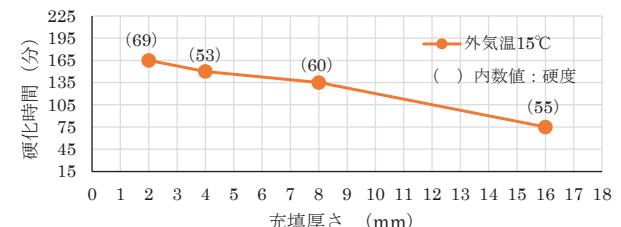
図-4 硬化時間と充填厚さの関係

硬化時間と充填厚さの関係を図-4 に示す。充填厚が薄いほど硬化が遅くなり、一番時間がかかった厚さ 2mm で 165 分となった。低温環境下、充填厚さが薄い場合においても 3 時間程度で硬化することを確認した。

エポキシグラウトは、水中環境下において、繊維補強なしセメント系グラウトと比較し高い疲労耐久性を有することが確認できた。また、PCa 版下の 2mm から 20mm 程度の空洞を模擬した試験体の充填性確認試験では、確実に充填できることを確認した。さらに、エポキシグラウトの硬化時間は、充填厚さにより変化し、本検討で一番硬化に時間の有したケース (外気温 15°C 厚さ 2mm) でも 3 時間程度で硬化することを確認した。
