供用後 10 年を経過した外ケーブル PC 橋の調査報告 - 首都高湾岸線 -

概要: 首都高速湾岸線のうち横浜市鶴見区扇島内にある中央径間 71m, 橋長 165m の 3 径間連続 PC 箱桁橋は, 平成 6 年に外ケーブル併用方式で建設され, 今年で供用 10 年目を迎える. 供用 5 年目の平成 10 年に外ケーブルの張力・外観調査を行っており, 供用 10 年目にあたる今年も同様な調査をし, 健全性の確認を行った.

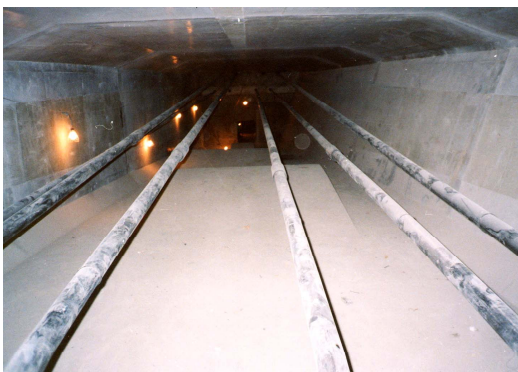
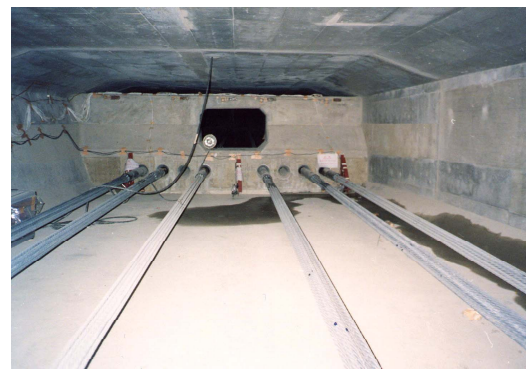
写真-1 上り線:セメントグラウト工法(左)と下り線:エポキシ樹脂被覆鋼材(右) (建設時撮影)

建設当時, 外ケーブル方式の適切な技術基準が整備されておらず, 新設橋での採用は国内で数橋にすぎなかった. 本橋では将来の維持管理を考慮し, 高速道路橋で初めて外ケーブル方式を採用した. 外ケーブルの防食方法は, 上下線分離構造であることを利用し, 上り線にセメントグラウト工法を, 下り線には若干高価である(建設当時)が, ケーブルの状況を直接目視で確認できる外套管の不要なノングラウトタイプのエポキシ樹脂被覆鋼材を採用した. ただし, 定着部・偏向部は目視確認が出来ないこと, 振動による疲労が懸念されたことから, 外套管を用いてセメントグラウトを充填している. 外ケーブルにエポキシ樹脂被覆鋼材を採用したのは, 本橋が国内で初めてである.

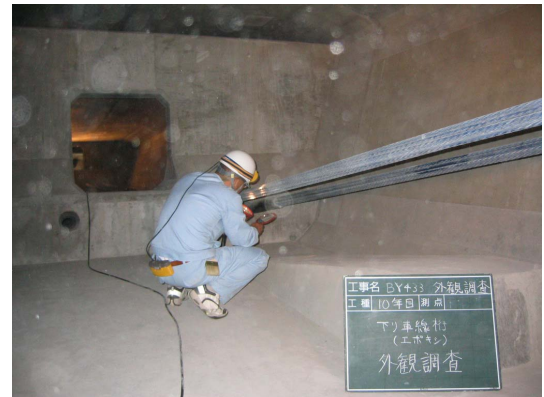
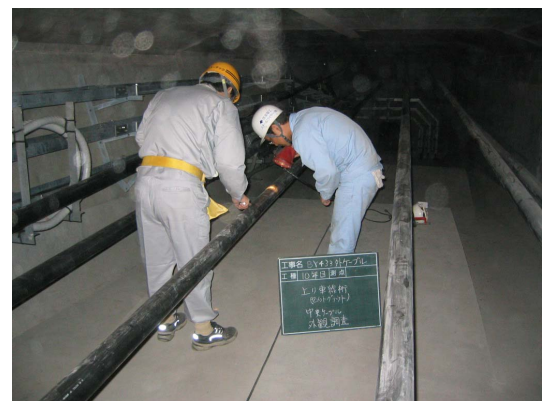
写真-3 外観調査状況
(上)下り線:エポキシ樹脂被覆鋼材
(下)上り線:セメントグラウト工法

ケーブルの変状(被覆材の膨れ, 錆汁滲出等)の有無を確認した。調査方法は, 桁内に配置した投光器に加えてケーブルを懐中電灯等で照らして目視により外観調査を行った。また, ケーブルの下床版近接部やウェブ近接部では手鏡を用いて背面の状況を確認した。

黒色のポリエチレン外套管内にグラウトが注入されており, 直接ストランドは目視できないので, ポリエチレン外套管の変状すなわち, ポリエチレン外套管のひび割れや裂け, ストランド破断の形跡(管の大きな膨れ)の有無を確認した。調査方法は下り線と同様にライトを照射し, 目視により外観調査を行った。

被覆材の膨れ, 割れ, 錆汁滲出等の変状は認められなかった。

ポリエチレン外套管にひび割れ, 裂けやストランド破断の形跡(局所的な管の大きな膨れ)等の有害な欠陥は認められなかった。

建設後 10 年においてもケーブル破断や, 表面の変状等の異常は特に認められなかった。エポキシ樹脂被覆鋼材は, 万一発錆等の変状が認められた場合でもケーブルの補修が行えることから, 今回のような定期点検を実施することで外ケーブルの健全性を維持することができる。ケーブルの外観調査は張力調査と併せることで, 外ケーブルが経年劣化を起こしていないか, 有効な判断材料になると思われる。
