チタングリッド工法とはく落防止工法とを併用した跨道橋の補修

- 栗栖跨道橋 -

大阪支店 PC 事業部 久保欣也
技術本部 技術研究所 穴沢雅明

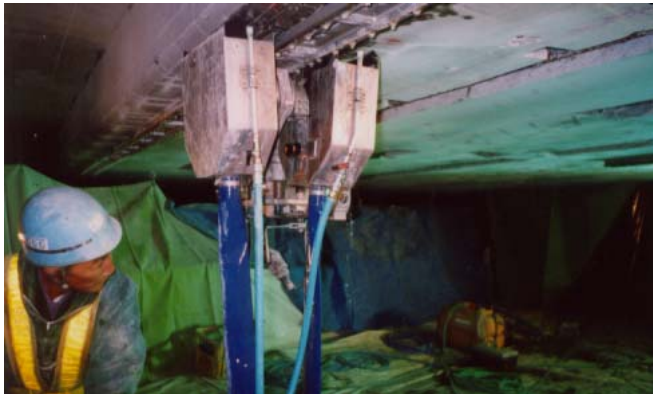
写真-1 陽極設置溝切削状況

陽極設置溝切削作業において、専用の溝切削機械を開発した。陽極設置溝は幅 25mm×深さ 20mm、ディストリビュータ設置溝は幅 50mm×深さ20mmで切削した。切削後、溝内部に露出金属類が現れていないことを確認し、露出金属類があったところは樹脂系材料で絶縁処理を施した。このようにして切削時に発生する粉塵を抑え、かつ溝切削幅、間隔等の出来形精度の向上に寄与することができた。

陽極設置の溝切削状況を写真-1 に示す。

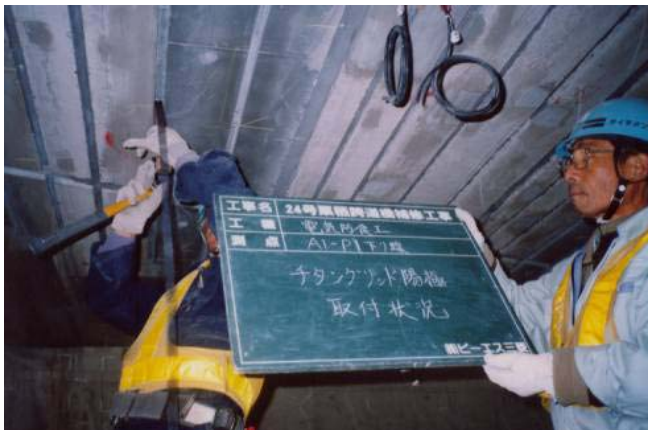
写真-2 陽極設置状況

陽極及びディストリビュータはセメント系モルタルで溝内の不陸整正を行った後、プラスチックピンで固定した。また、陽極とディストリビュータの結合はスポット溶接を施した。さらに、陽極間の導通試験、陽極・鉄筋間の絶縁確認試験を行い、回路が正常に形成されていることを確認し、溝内をセメント系モルタルで復旧した。

陽極の設置状況を写真-2 に示す。
