# PSライニング工法を用いた幹線管渠の改築 - 鴨部川流域下水道 -

大阪支店 PC事業部 西尾彰浩

本報告はPS(Protection of Sewerage)ライニング工法により、硫酸からの腐食対策を施した鴨部川流域下水道幹線管渠改築工事の施工について、記述するものである。

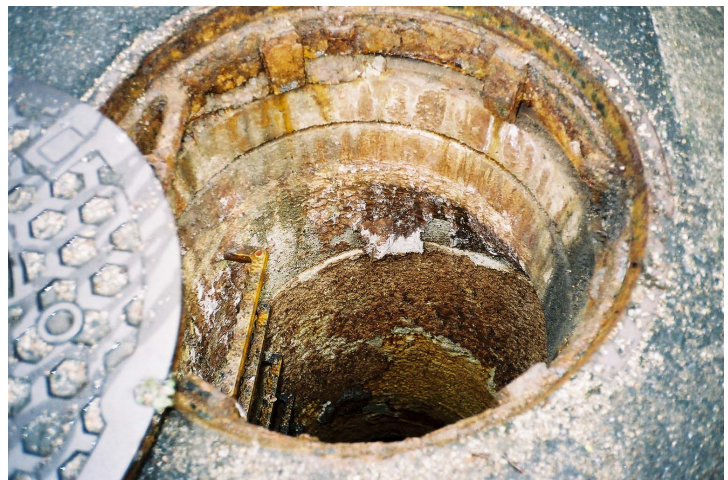
写真-1 着工前

写真-1は工事着手前の人孔である。すでにコンクリート表面が硫酸に侵され、骨材が露出した状態まで劣化が進行している。

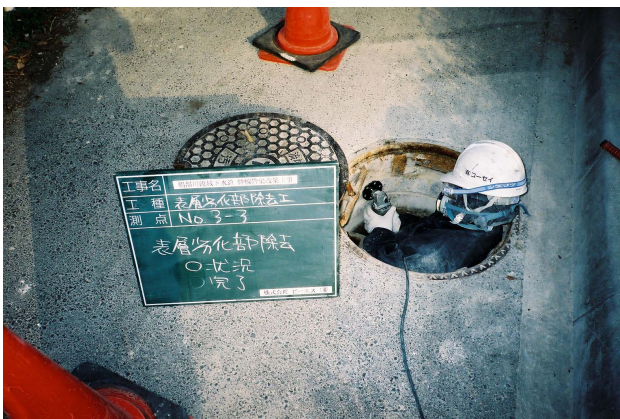
写真-4 表層劣化部除去状況

劣化した躯体表面のコンクリートをはつり除去するための作業である。施工場所が処理場内の施設のように、施工規模も大きく、作業空間も大きな箇所では、超高圧ウォータージェット(150N/mm<sup>2</sup>以上)によるはつり作業が一般的であるが、当作業箇所は狭隘な人孔内(600~900)での作業であったので、危険が伴うおそれがある。よって本施工においてはグラインダーとチップパーを併用し劣化部を除去した。(写真-4)

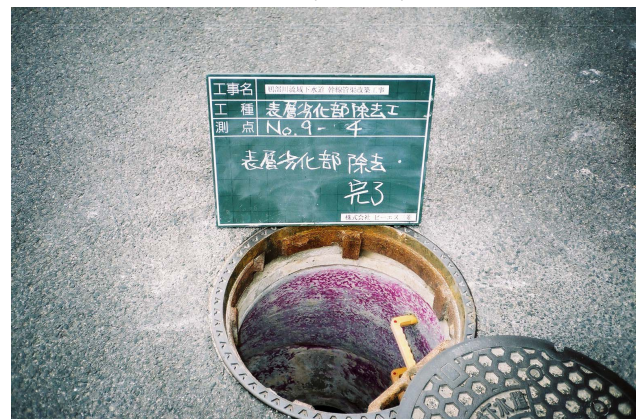
写真-5 劣化部調査状況

所定の深さまで劣化部を除去した状態で下地検査を行った。下地検査は改修下地としての健全度を確認するため、浮き・割れ等の外観検査、および、フェノールフタレイン(1%溶液)呈色法により、赤色に変色する健全な躯体まではつり除去できたかを確認した。赤色に呈色しない部分においては、再度はつり作業を行い、健全部が露出するまで除去した。写真-5は、試験完了時であり、赤く呈色している部分が、健全部である。(写真-5)

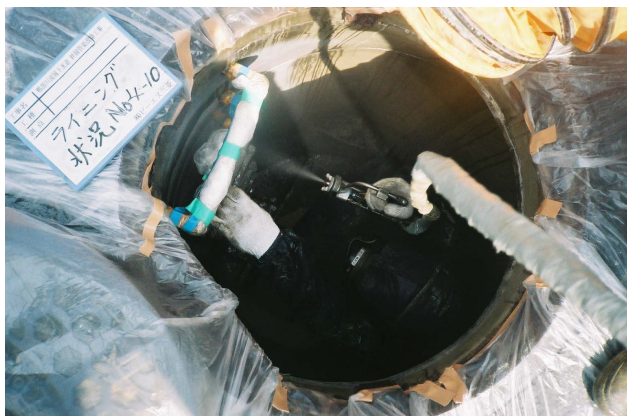
写真-9 ライニング吹き付け状況

プライマー表面が指触にて乾燥していることを確認した後、アクリル系ライニング材(NS400)を 1.0mm(日本下水道事業団 C 種仕様)の厚さになるように専用吹き付け機により吹き付ける。施工時における厚さの確認にはウェットゲージを使用した。

吹き付け完了後にはピンホール検査を行い、ピンホールがある場合にはゴムへらにて補修塗りを行った。防食塗装後に塗装厚さの測定と接着強度試験を行った。(写真-9, 10, 11, 12)

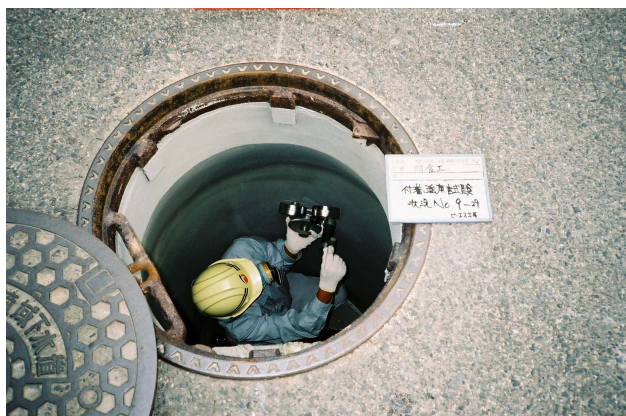
写真-13 付着試験状況

上記の確認を行うため完了検査として、建研式接着力試験器を用いて接着強さ試験を行い、またその試験片の4側面の防食被覆層の施工厚さの測定を行った。

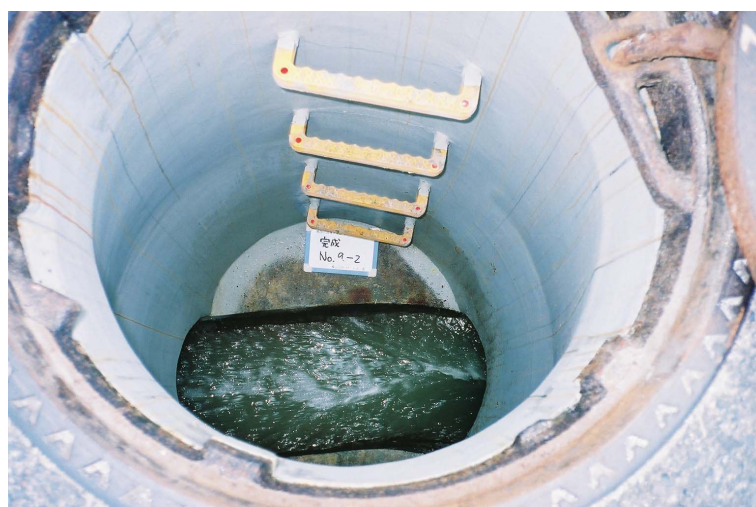
写真-15 施工完了

下水道事業は、維持管理の時代を迎えており、施設の耐用年数を出来るだけ長くするために、本工事と同様な補修工事が増大してくる。本報告が増大しつつある補修工事の参考になれば幸いである。工事完了後の写真を下記に記す。
