## 複合劣化を生じた橋脚梁の補修 - 榎浦大橋 -

広島支店 土木工事第一部 藤岡 靖  
 広島支店 土木工事第一部 石田邦洋  
 広島支店 土木工事第一部 松金哲也

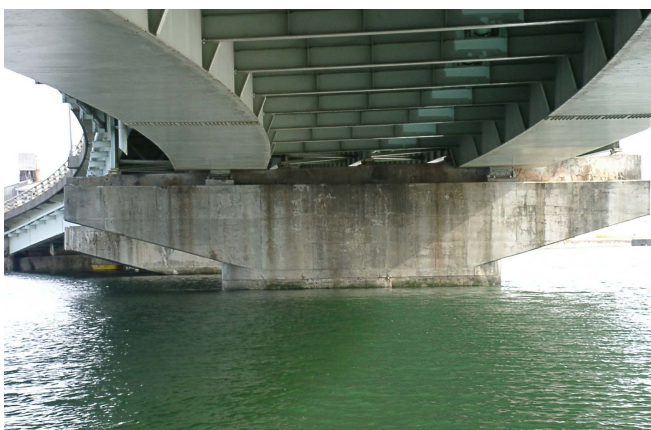
橋脚の梁部についても、同様にアルカリ骨材反応と塩害による複合劣化を生じており、その補修方法は、橋脚天端がひび割れ注入工と表面被覆工、側面は、劣化部分をはつりとった後、断面修復を行う計画であった。

写真-1には、補修前の橋脚梁の劣化状況を示す。

写真-1 補修前の橋脚の劣化状況

また、断面修復工は、既設コンクリート表面から 150mm 程度をはつりとった後に行うが、既設鉄筋のみでは、コンクリートの乾燥収縮等によりひび割れが発生する可能性があることから、修復断面内にひび割れ防止筋を追加して配置することとした。

したがって、ひび割れ防止筋には、炭素繊維の補強材を用いることとした。

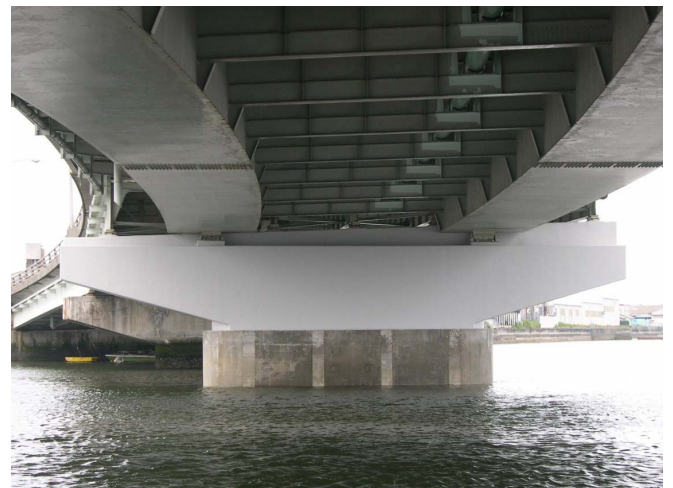
写真-2 には、施工後の写真を示す。

写真-2 施工後の状況
