複合劣化を生じた橋脚梁の補修 - 榎浦大橋 -

概要: 榎浦大橋の橋脚は、昭和 50 年前後に竣工した橋長 176.0m の 4 径間単純鋼桁橋である。本橋梁の橋脚は、アルカリ骨材反応と塩害による複合劣化を生じており、橋脚は耐震補強、梁部については、断面修復にて補修を行う計画であった。しかしながら、交通量の増加にともない橋脚に頻繁に振動が発生するようになっており、また梁部は大断面であることから、補修部分にひび割れが発生することが予想された。

本工事の補修設計では、施工中の振動に耐え、コンクリート硬化後の品質を確保するため、各種試験を行い低発熱膨張コンクリートを採用し、断面修復材の補強として炭素繊維材を併用した。

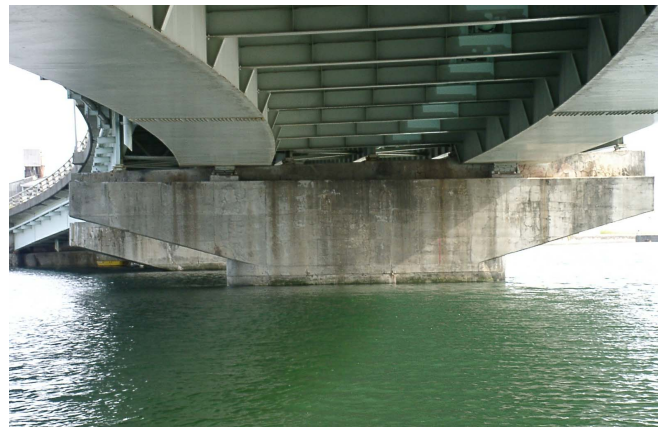
写真-1 補修前の橋脚の劣化状況

榎浦大橋の橋脚は、昭和 50 年前後に竣工した橋長 176.0m の 4 径間単純鋼桁橋である。本橋梁の橋脚は、水中部に位置しアルカリ骨材反応と塩害による複合劣化を生じており、コンファインド工法にて耐震補強が行われている。

橋脚の梁部についても、同様にアルカリ骨材反応と塩害による複合劣化を生じており、その補修方法は、橋脚天端がひび割れ注入工と表面被覆工、側面は、劣化部分をはつりとった後、断面修復を行う計画であった。

本報告は、施工中の振動に耐え、コンクリート硬化後の品質を確保し、かつ将来においても耐久性が得られるコンクリートの材料選定と補修設計について述べる。写真-1 には、補修前の橋脚梁の劣化状況を示す。

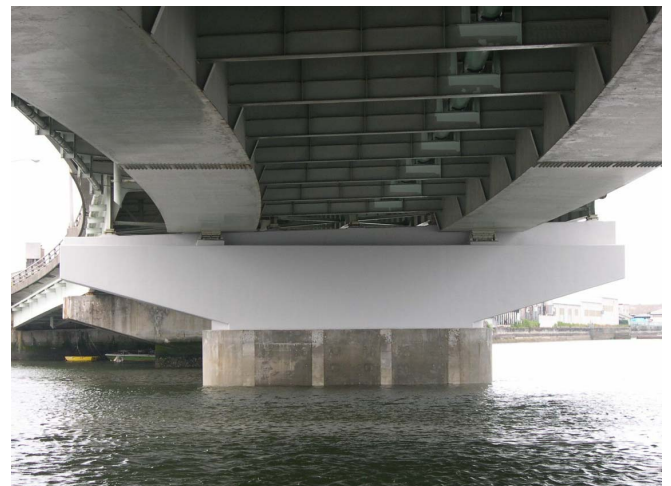
写真-2 施工後の状況

榎浦大橋は交通量の増加から、大型車の通行時には、上部工や下部工におおきな揺れを頻繁に感じるようになった。そこで、本橋梁の橋脚梁部の断面修復工を行うにあたり、コンクリート硬化中の振動に対する検討や、乾燥収縮等によるひび割れの発生に対する検討を各種の試験を行うことで検討を行った。その結果、有害となるひび割れは発生せず無事施工を終えることができた。

本報告が、今後増大しつつある補修や補強工事の役に立てれば幸いと考える。補修施工後の状況写真を写真-2 に示す。

補修設計では、次の 2 点を留意した。まず、材料選定の結果、長さ変化率の少ない材料 B を用いることとしたが、材料 B を用いた場合でもひび割れが発生しないとは言えず、発生したひび割れから、コンクリート内部へ塩分や水分が浸透する結果、鉄筋の発錆など、再劣化の要因となりやすい。よって、ひび割れが生じた場合の対策として、仮にひび割れが生じた場合でもコンクリート内部への塩分や水分の浸透を防止するために、橋脚梁部には、追従性のよい材料で表面被覆を行うこととした。

次に、断面修復工は、既設コンクリート表面から 150mm 程度をはつりとった後に行うが、既設鉄筋のみでは、コンクリートの乾燥収縮等によりひび割れが発生する可能性があることから、修復断面内にひび割れ防止筋を追加して配置することとした。しかしながら、この鉄筋は、既設鉄筋の外側にあり、かぶりも少ないことから、将来表面被覆材の劣化により発錆の可能性が考えられる。したがって、ひび割れ防止筋には、炭素繊維の補強材を配置することとした。
