# 塩害劣化 PCI 桁橋への Zn カードリッジ工法の施工

ぜんたろう      みなみおおたに  
 一善太郎橋, 南大谷橋一

**概要：**本稿では、RC 橋からの架け替え橋である PCI 桁橋（善太郎橋，南大谷橋）の主桁および桁高調整ブロックに対して施工した Zn カードリッジ工法について報告する。本工事の特徴として、サーフェスタイプの適用範囲外になる外桁端部の塩害劣化部に、特注の Zn カードリッジを作成および設置した。また、主桁下面に設置した Zn カードリッジは、モニタリング結果から、十分な腐食抑制効果を発揮しており、本橋の通電量と同種橋梁の通電量との比較により、15 年以上の耐久年数が期待できることを確認した。

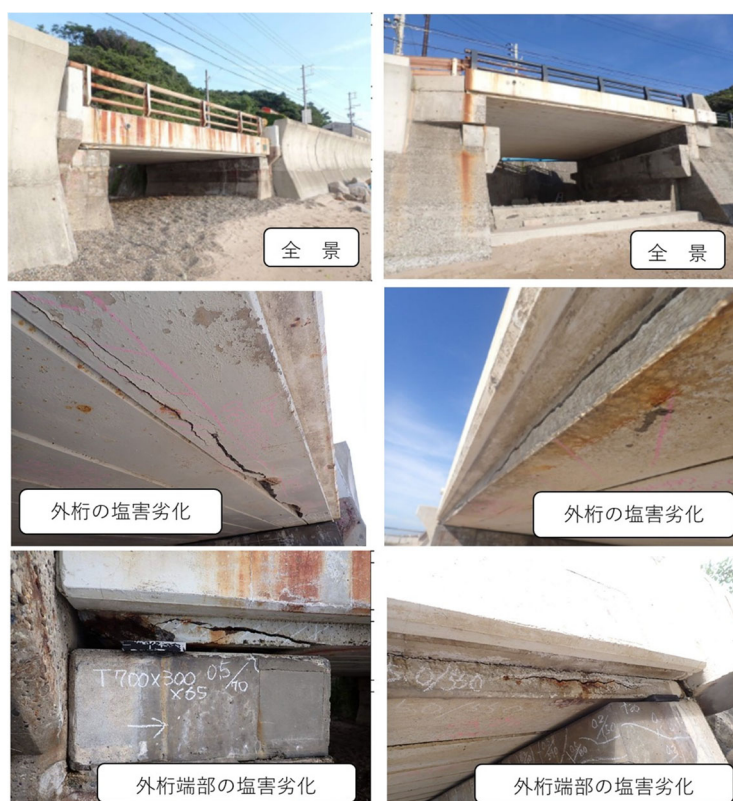
写真-1 対象橋梁の外観、塩害劣化状況

両橋の補修前の外観および塩害劣化状況を写真-1 に示す。旧橋と新橋における桁高の相違を調整するためのプレキャストブロック（以下、桁高調整ブロック）の上に、PCI 桁が架設された構造であり、PC 鋼材に沿った腐食ひび割れが主桁下面，側面，外桁端部（支承近傍）に生じていた。

左：善太郎橋 右：南大谷橋

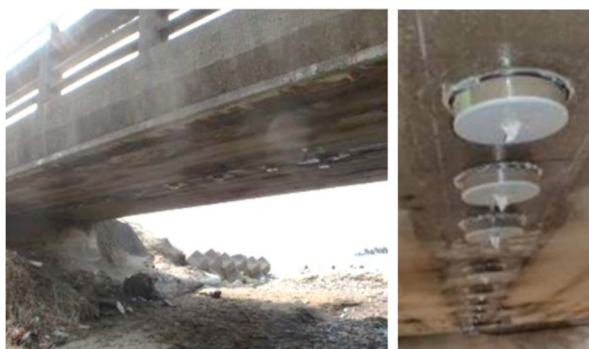
写真-2 無名橋 245 の Zn カードリッジ設置状況

本工法開発当初の 2018 年 3 月の試験施工された日本海沿岸に位置する石川県白山市の自転車専用道路の一部を構成するプレテンション方式単純床版橋

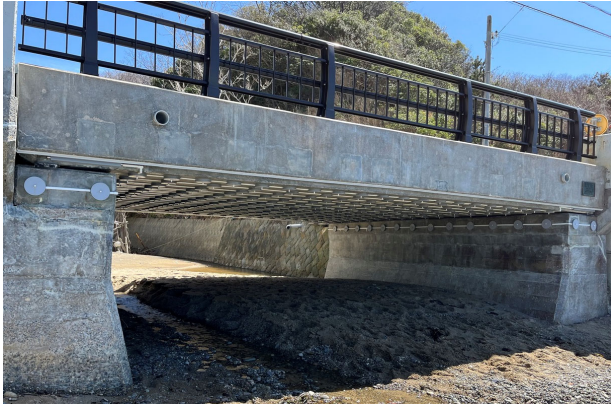
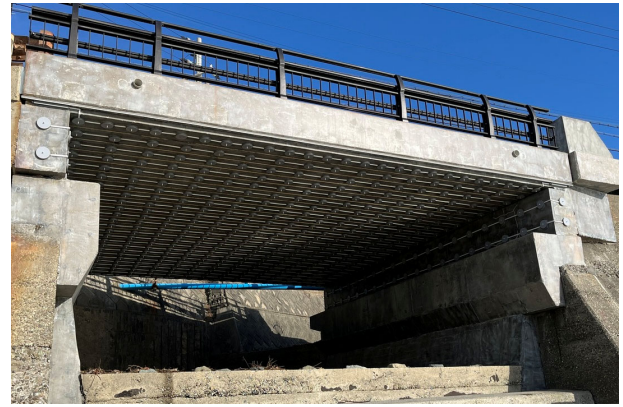
写真-3 工事完成写真

本稿は、RC 橋からの架け替え橋である PCI 桁橋（善太郎橋・南大谷橋）の主桁および桁高調整ブロックに対して施工した Zn カードリッジ工法について報告した。主桁下面に設置したサーフェスタイプの Zn カードリッジは、モニタリングの結果、十分な腐食抑制効果を発揮しており、15 年以上の耐用年数が期待できることを確認した。また、上記タイプの適用範囲外となる外桁端部の劣化部には、特注の Zn カードリッジを作成・設置した。最後に、完成写真を写真-4 に示す。本稿が、同種橋梁の長寿命化の参考となれば幸いである。

左：善太郎橋 右：南大谷橋
