# 添架管が支障となる PCT 桁主ケーブルへの リパッシブ工法の適用 —桐原橋—

滋賀県東近江土木事務所発注の桐原橋補修工事の内、添架管により近接できない PCT 桁端部定着主ケーブル曲上げ部を対象としたグラウト充填調査と亜硝酸リチウム水溶液先行注入型 PC グラウト再注入工について報告する。

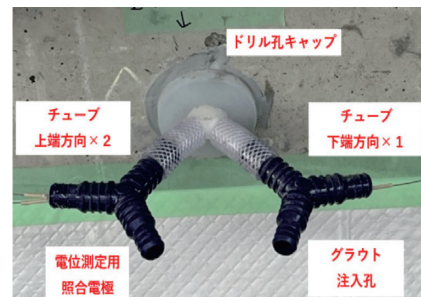
写真-2 1孔式ドリルキャップ取付状況

また、本工法で、ウェブ曲上げ部を対象に施工する場合、従来方法では  $\phi 80\text{mm}$  コア 1 孔に対し、①注入用、②上端方向チューブ用、③下端方向チューブ用、④電位測定および中間排出用の 4 つのホースジョイントが設置可能な特注キャップを使用しているが、本工事では、写真-2 に示すように、 $\phi 25\text{mm}$  ドリル孔用のドリルキャップを削孔部に固定し、二股ホースジョイントを組み合わせることで、従来と同様に 4 つのホースジョイントを設置し、施工を行った。
