NSRV 工法による桁高の高い PC 箱桁橋桁端狭隘部の塩害補修

— 東北自動車道 ^{はちまんたいばし} 八幡平橋 —

概要: 東北自動車道八幡平橋は橋長 408.3m の PC3 径間連続ラーメン箱桁橋であり、伸縮装置部から凍結防止剤を含有する漏水が発生し、桁端部の端面、側面および底面に塩害劣化が生じていた。本稿では、八幡平橋下り線における NSRV 工法による桁端遊間狭隘部の塩害補修工事について報告する。

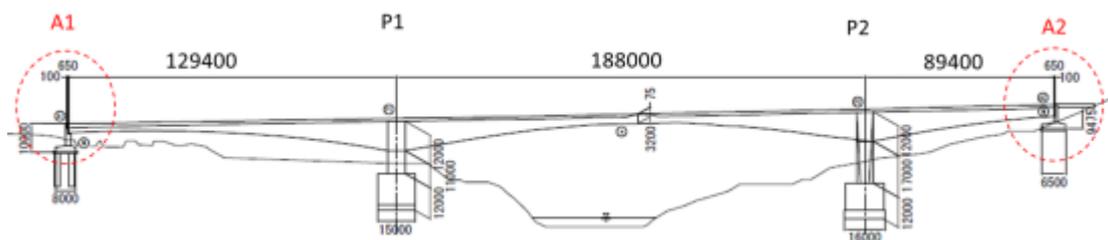
図-1 構造一般図（側面図）

東日本高速道路（株）東北支社発注の東北自動車道八幡平橋補修工事の内、八幡平橋下り線（以下、本橋）における桁端遊間狭隘部の塩害補修工事（以下、本工事）について報告する。本橋の構造一般図（側面図）、桁端部断面図、および桁端部の塩害劣化状況をそれぞれ図-1、図-2、および写真-1 に示す。伸縮装置部から凍結防止剤を含有する漏水が発生し、桁端部の端面、側面および底面に塩害劣化が生じていた。そこで、通行規制を行って、伸縮装置を撤去した後、NSRV 工法を適用し、橋面からのウォータージェット（以下、WJ）による桁端コンクリートの除去、塩分吸着材を混入した断面修復による補修を行った。

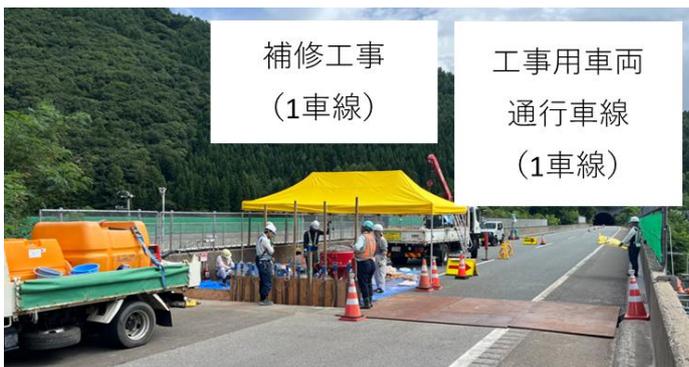
写真-2 交通規制状況 (下り線)

本工事の施工フローを図-3に示す。同路線の近隣橋梁での床版取替工事と同時期の施工であり、上り線が対面通行となることから、本橋を含む下り線は全面通行規制とした。ただし、工事用車両の通行路を確保するため、写真-2に示すように1車線ずつの分割施工とした。上記条件から、本工事は昼間作業とし、昼夜間連続作業は実施していない。

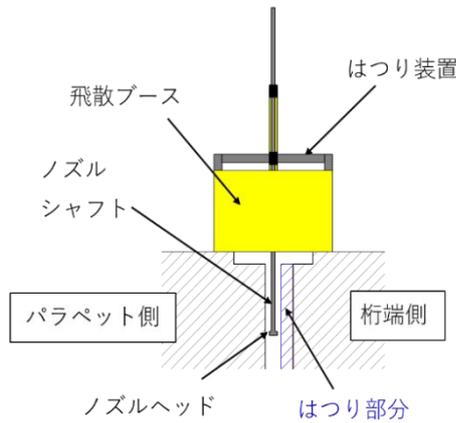
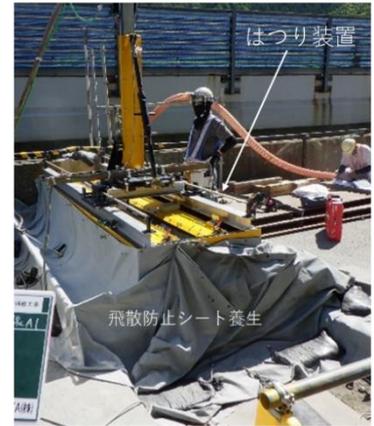
図-4 WJ施工状況

コンクリートはつり作業は伸縮装置撤去後に実施した。まず、WJにより発生する汚濁水の飛散を防止し、確実に回収するためのシート養生を実施した。図-4にWJ施工状況を示す。本工事は、補修対象面となる桁端部を目標深さ70mmではつり計画である。既報りと同様に、X-Y移動式コンクリート除去処理装置に鉛直方向推進装置(Z軸方向)を取り付けた装置を橋面上に設置し、同じく橋面上に設置した超高压水発生装置2台と接続した。

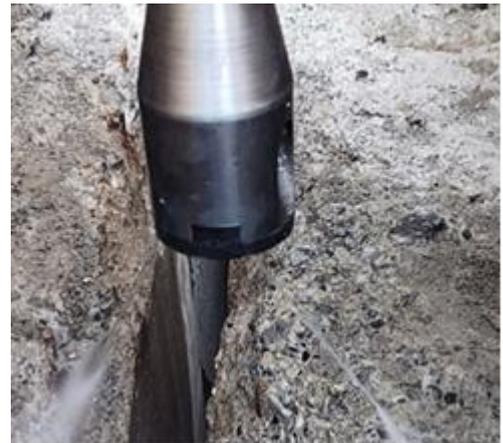
写真-3 新型ノズルヘッド

そこで、写真-3に示すようにノズルヘッド位置の制御を目的に、2穴1組で噴流を衝突させるとともに、両組をお互いの反力を消しあうような配置とした4穴ノズルヘッド²⁾(以下、新型ノズルヘッド)を本工事に製作した。さらに、機械の剛性向上やあそびの調整、Z軸のセット方法の簡略化および飛散ブース形状変更による低重心化等を行い、新型ノズルヘッドを用いた施工を行った。その結果、写真-4に示すように、桁下面近傍を含めて、目標深さ70mmに対してのはつり精度が確保できた。

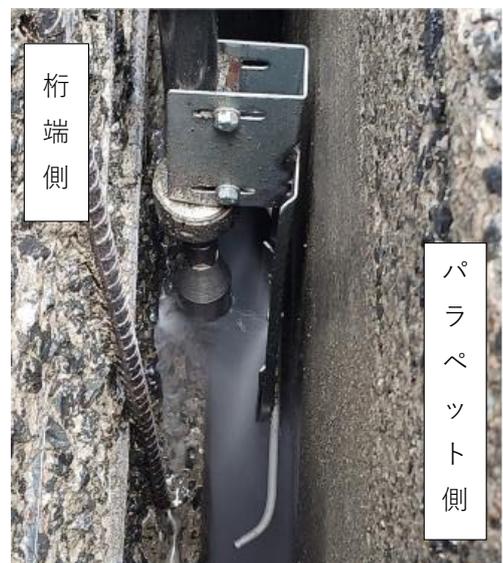
写真-5 パラペット側はつり抑制方法

また、従来施工では、非補修対象面となるパラペット側は、はつり防止のための鉄板養生を実施してきた。新型ノズルヘッドは、理論上設定幅以上はコンクリートへの影響は与えないが、既設コンクリートの状態によっては表面のモルタル分が流され粗面になってしまうことがある。その対策として写真-5に示すようにノズル・シャフトへの可動式小型鉄板を設置することで代用し、施工の合理化を図った。

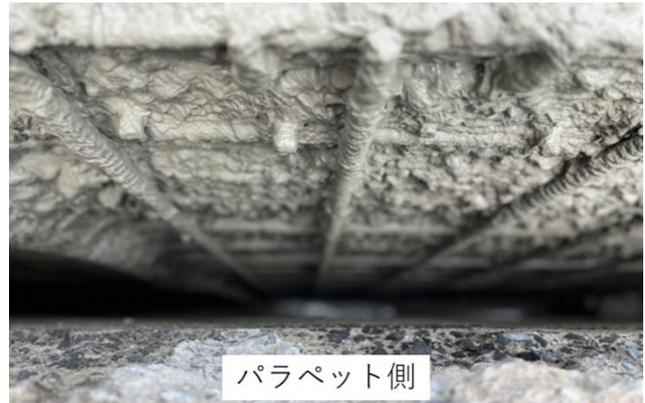
写真-6 防錆剤塗布完了

はつり作業完了後は、塩分吸着剤がプレミックスされた鉄筋防錆処理材の塗布を行った。狭隘部でも吹付け可能な特殊ノズルを製作して吹付けを行い、鉄筋背面側まで塗布した。防錆材塗布完了状況を写真-6に示す。

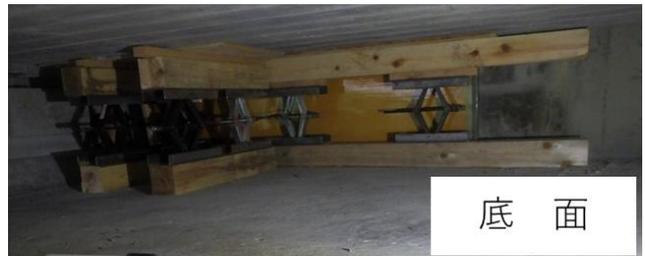
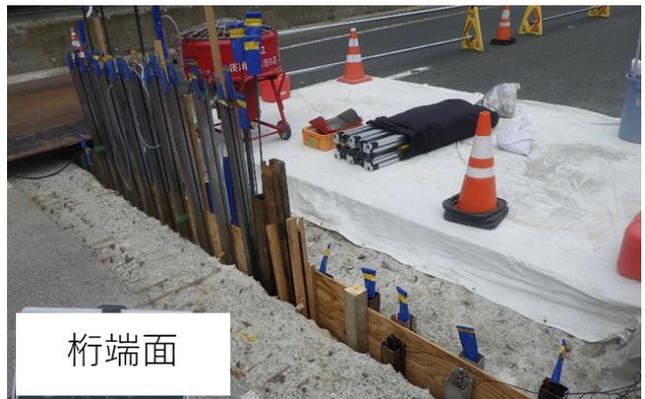
写真-7 型枠組立状況

防錆材塗布完了後、桁端部の型枠の組立てを行った(写真-7)。パンタジャッキと溝形鋼とで作成した特性ジャッキを使用し、底型枠をジャッキアップして固定した。また、桁端部型枠は、型枠用合板を平鋼で連結したパネルの背面に数枚の平鋼で設計遊間を確保し、チューブを通したサニーホースを設置して作成した専用のエアージャッキを使用し、組立および脱枠が容易な状態で組み立てた。

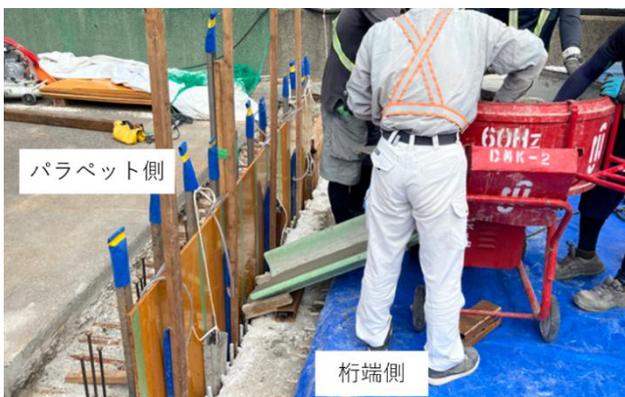
写真-8 断面修復状況

既設コンクリートには高濃度の塩化物イオンが含有していることや、マクロセル腐食による再劣化等を防ぐため、断面修復材は塩分吸着剤がプレミックスされた速硬型の塩害対策用断面修復材(ポリマーセメントモルタル)を使用した。断面修復材は、写真-8に示すようにモルタルミキサーで練り混ぜ、流し込みにて型枠内を充填した。写真-9に断面修復完了後の状況を示す。この後、伸縮装置の設置、交通規制切替えの順に作業を実施した。
