# 超高層・免震構造マンションの施工事例

## ー (仮称) ウィザースレジデンス秋田新築工事ー

**概要：**ウィザースレジデンス秋田は、JR 秋田駅から徒歩 5 分の位置に建設される分譲マンション (105 戸) である。地上 22 階建ての超高層で、秋田市初の免震構造マンションである。近年秋田市中心地域でマンション建設が増加しているなか、他物件と差別化を図るため超高層、免震構造、ロードヒーティング等の付加価値を高めた建物である。販売促進の為工期途中で機械式立体駐車場が追加となり 36 ヶ月と長期の工事となった。長期にわたり狭小な敷地内での超高層マンションと機械式駐車場の建設は、沿岸地域の強風、冬期の悪天候と厳しい気象条件での躯体工事であった。本稿は東北支店で 3 物件目となる免震構造マンションの基礎上部免震装置の施工について報告する。

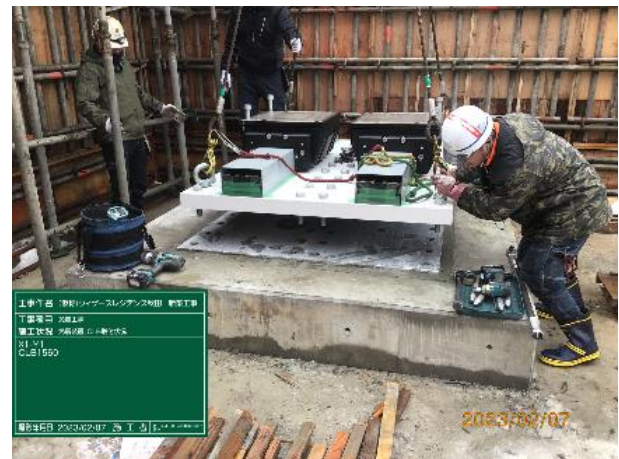
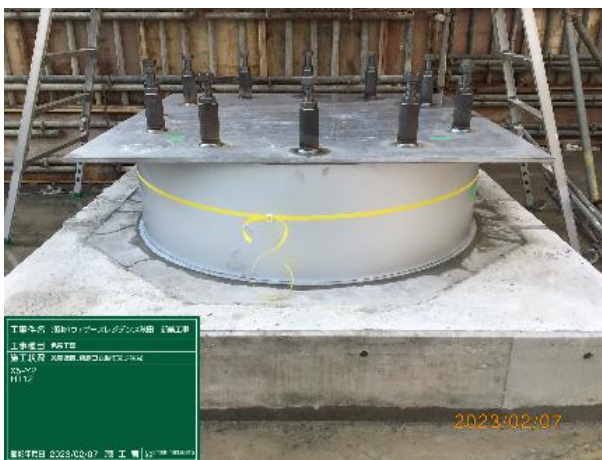
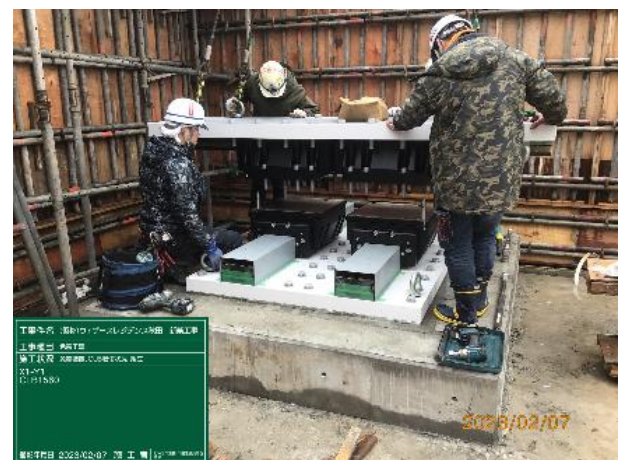
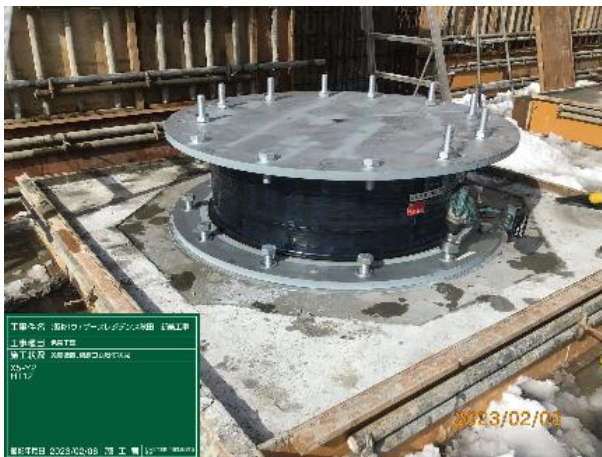
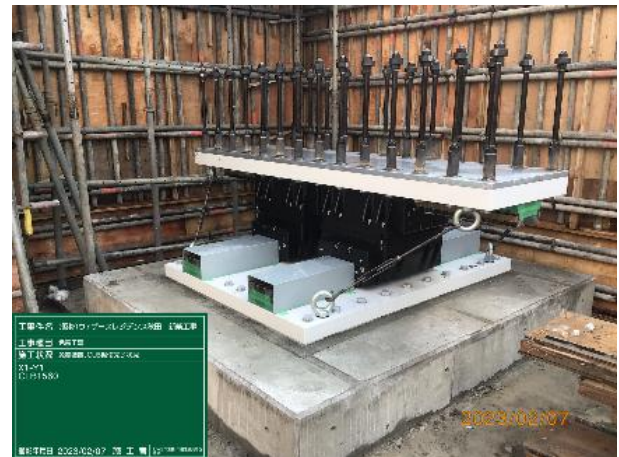
写真-3 直動転がり支承設置状況

免震装置設置時の仮設計画図を図-3に示す。搬入は南側道路からのみとなる。敷地が狭小であり建物の配置から、揚重機の設置は建物西側に設置とした。免震装置の重量は高減衰系積層ゴムが約3.0t、直動転がり支承が約7.0～8.0tで直動転がり支承の楊重が困難であったので、2分割に分解して設置した。楊重は固定式クレーンでは楊重能力が不足のため、120t ラフタークレーンを選定した。躯体基礎工事で固定式クレーンの設置を検討したが、免震装置設置のラフタークレーン旋回に干渉するため地上躯体工事からの設置とした。免震装置設置状況を、写真-2、写真-3に示す。

本工事の直動転がり支承のアンカーボルトは M30、長さが 750mm で、下部ベースプレートと基礎配筋の手順・納まりを検討したうえで施工を行った。ベースプレートの設置精度が免震装置の精度の大部分を占めている。

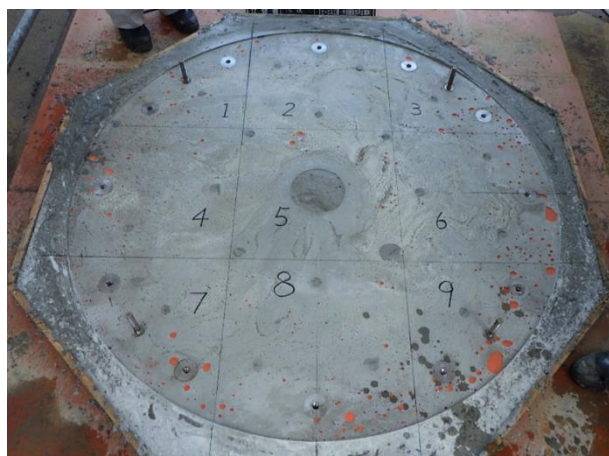
写真-4 ベースプレート取外し後

ベースプレートの取外し後の状態を写真-4、気泡のプロットを図-6 に示す。空隙率の測定方法は、気泡の大きさが 40mm までのものは円の面積としてそれ以上の気泡は、長方形の面積として測定した。全体の試験結果を表-3、エリア分けの試験結果を表-3～11 に示す。

試験結果は全体の充填率が 98.69%であった。エリア別の充填率は 96.11%~99.68%であった。全体・エリア別とも設計値 95%以上の結果を得られた。気泡プロット図からベースプレート周辺に空隙がみられた。プレート中心からの充填となるため、周辺までの到達時間が遅かったことが原因と考え、本施工では注入量を若干増やし施工スピードを高めた。試験施工により作業手順の見直しを行い本施工での精度を高めることができた。
