# 鉄骨造1階建の大型物流倉庫における施工報告

## —ロジスクエア<sup>なりた</sup>成田新築工事—

**概要**：本工事は、約 32,000 m<sup>2</sup>の敷地に、東西 180m×南北 100m 鉄骨造平屋建ての大型物流倉庫を、10 ヶ月という短工期で建設するものである。短工期での施工を実現させるため、外部足場を設けず、建屋本体の建築工事と建屋周囲の開発工事を並行して進める計画とした。発注者からの最重要要求事項は、倉庫のコンクリート床を鏡面仕上げとし、美しく光沢のある仕上がりを実現することにあった。

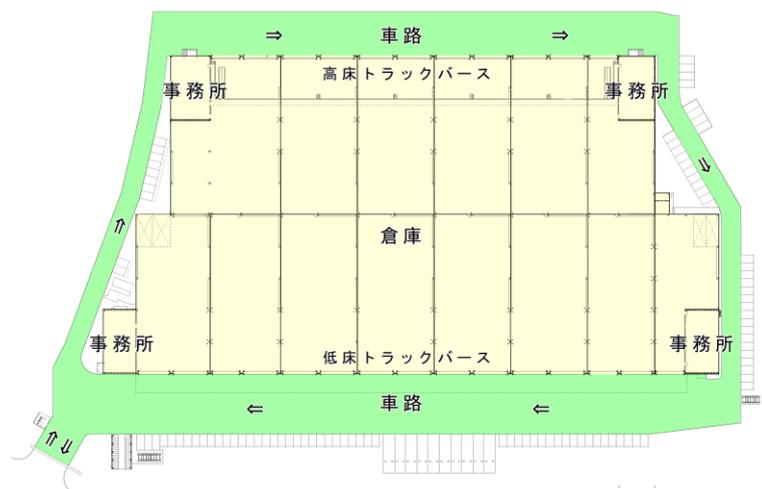
図-1 平面図

計画地は、成田国際空港及び圏央道と東関東自動車道が交差する大栄ジャンクションに近接したエリアに位置し、周辺の各 IC からの距離も概ね 8km 圏内にあり、物流拠点として極めて優れた立地条件を有している。建物は、鉄骨造平屋建て約 18,000 m<sup>2</sup>、最大4分割として運用可能なマルチテナント型の物流施設である。建物配置は、敷地南側から北側にかけて緩やかに下る既存の敷地勾配を活かし、南側に低床トラックバース、北側に高床トラックバースが計画されている。さらに、建物周囲の構内車路は、安全かつ効率的な運用に配慮し、車両動線を完全一方通行とする計画としている。（図-1に平面図を示す。）

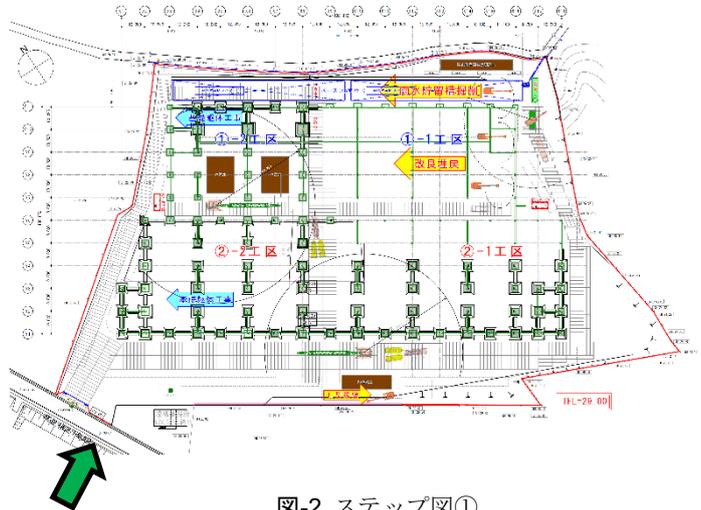
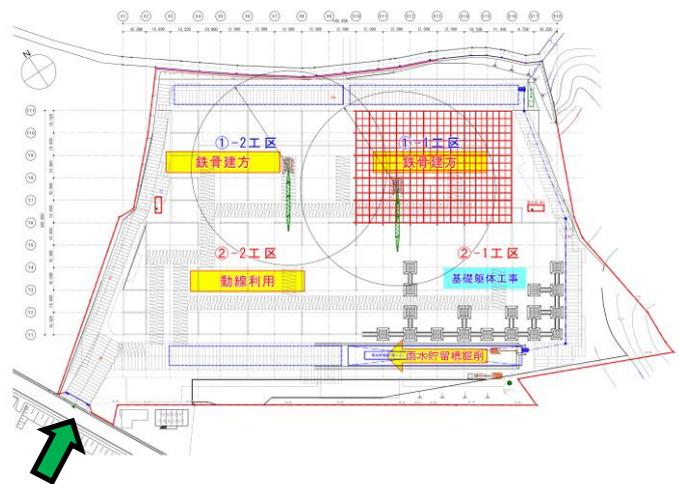
建屋本体の建築工事と建屋周囲の外構工事を並行して進めるため、場内では常に多くの搬出入車両と揚重機械、掘削機械、高所作業車が稼働する状況となった。そのため、工程計画を立て、日々の作業調整を明確にする必要があり、ステップ図(図-2, 3 に一例を示す。)を用いて場面ごとの作業内容を整理・検討し、各工程における作業量を「見える化」することで、関係者間での作業共有と調整の効率化を図った。

工程管理においては、あらかじめステップ図を基に全体工程を立案し、日々の細かい作業間調整や搬出入調整については、絵工程を用いた打ち合わせにより管理を行った。施工中は、各作業において様々な問題が発生し、予定通り進捗しない場面も頻出したが、その都度打ち合わせ調整を行い、絵工程を適宜微調整することで対応を図った。

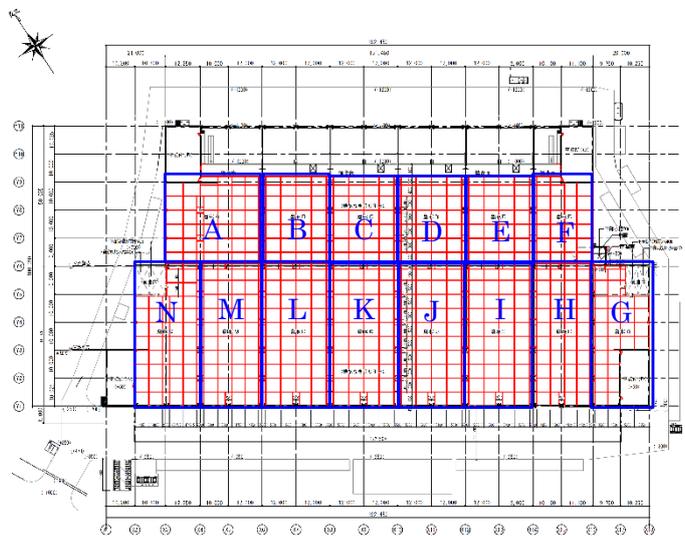
図-4 土間割付図

- ① コンクリートの配合においては、ひび割れ抵抗性を向上させるため、膨張材を添加した配合とした。
- ② ひび割れを計画的に誘発し、土間スラブ表面のひび割れの発生を抑制するため、基礎躯体や1階柱の位置等を考慮した効果的な目地割付を検討し、土間目地割付図を作成した。（図-4に示す。）
- ③ コンクリートの1日あたりの打設量を250m<sup>3</sup>程度以下とし、無理のない施工量とするため、土間コンクリートを14工区に分割して施工した。（図-4にA～Nに分けた14工区を示す。）

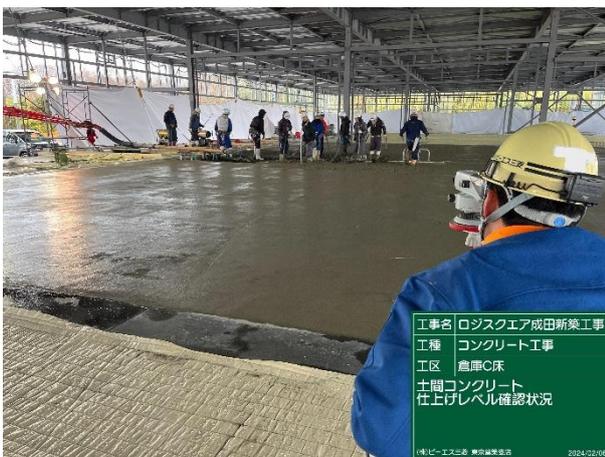
写真-4 床レベル確認状況

- ④ 床を平滑に仕上げるため、コンクリート打設時にはオートレベルを用い、人の目による細かなレベル確認を実施した。打設完了後、床レベルを測定した結果、各工区共に高い精度の平坦性を確保することができた。
- ⑤ コンクリート打設の工事期間が冬期にあたり、鏡面仕上げの完了が深夜から明け方にかけてとなるため、厳しい温度環境下での施工が予想された。このため、温度保持を目的として風除けシートの設置およびジェットヒーターによる採暖を実施した。建物規模や転用性を考慮し、高さ1.8mの防炎シートを1段横張りとする仕様で設置した結果、直接的な風の侵入を防ぐことができ、全工区において無理なく実施できたという点からも効果的な対策であったと評価できる。

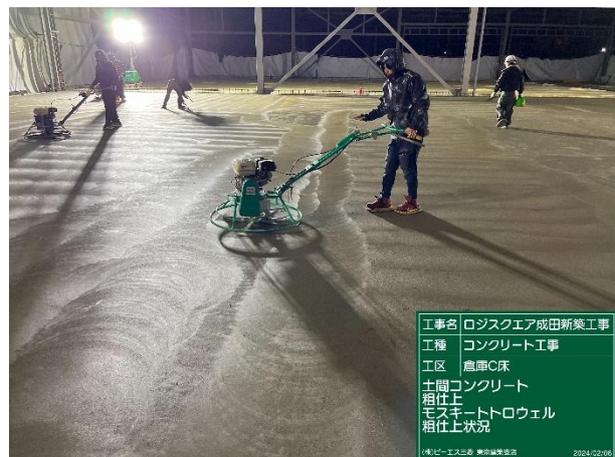
写真-5 土間押さえ（鏡面仕上げ状況）

倉庫の床は、その大部分が土間コンクリートで構成されている。土間コンクリートの特性上、ひび割れが発生することは避けられないことではあるが、その発生を可能な限りを低減することは求められる。床仕上げはコンクリート金縷押さえ(鏡面仕上げ)の上に、浸透性表面強化剤を塗布する仕様であった。コンクリート表面を美しく光沢のある鏡面仕上げとすることは、発注者の強い要求事項であり、その実現に向けて施工計画を綿密に検討した。

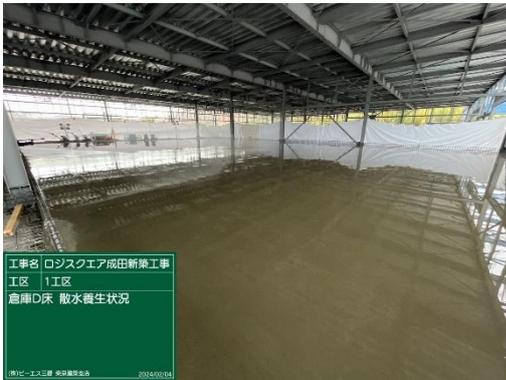
写真-6 散水養生状況 (1日目)

- ⑥ 初期の乾燥収縮によるひび割れを防止するため、コンクリート打設後7日間の湿潤養生期間を確保した。床コンクリート仕上工事のフローチャートを図-5に示す。床コンクリートカッター目地の施工についてはコンクリートの初期強度発現を考慮し、打設後2日目に計画した。打設翌日の1日目は、ハイウォッシャーを使用した散水養生を行った。(写真-6)カッター目地施工直後からは、カッター目地施工時のノロ水をきれいに洗い流し、保温養生マットを床全面に敷設し、適宜散水を行いながら湿潤状態を維持した。(写真-7)

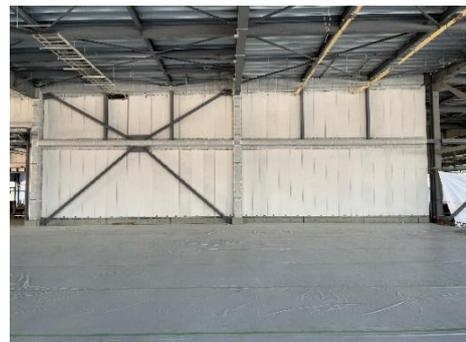
写真-8 床全面養生状況

- ⑦ 後工程による汚損を防止するため、湿潤養生期間終了後は床全面を養生シートにて養生した。この措置には、タイヤ痕の防止に加え、千葉県特有の「やちぼこり」対策としての効果を期待した。床コンクリート打設期間は冬期にあたり、打設時および打設後の後工程の最中に、幾度となく「やちぼこり」に見舞われた。風除けシートや床全面養生シートの維持管理は容易ではなかったが、これら対策によって床の品質保持や作業環境の改善に一定の効果が認められたと評価する。
