# 道路拡幅に伴う3径間連続箱桁橋の補強工事

## －神島大橋－

**概要：**神島大橋は、昭和45年に竣工したプレキャストセグメント張出し架設工法による3径間連続箱桁橋である。近年の交通量の増加に伴い、利便性および安全性向上を目的とした床版拡幅工事が実施されることとなった。床版拡幅に伴う増加荷重に対して、主桁には外ケーブルおよび炭素繊維シート補強を施し、張出し床版下側には補強リブを設置した。また、鉛直耐力が不足した橋脚上の支承部には、補強支承を追加配置した。

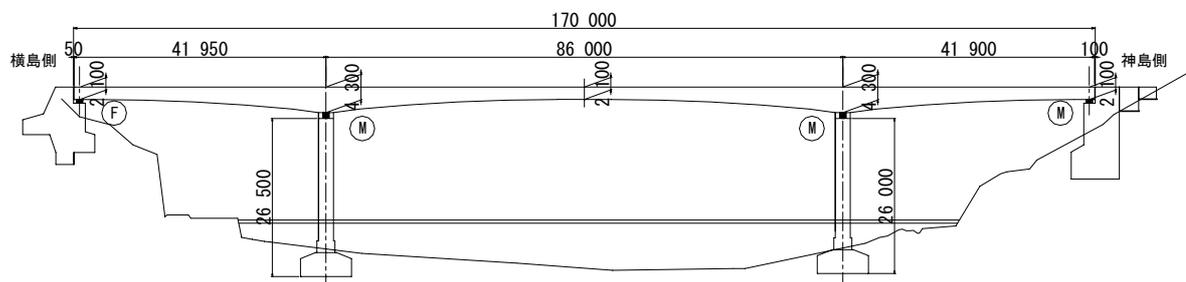
図-1 橋梁概要図

総幅員に対する拡幅量は1.700mであり、両側0.750mずつの歩道を片側2.500mに集約し、車道幅は6.000mから6.500mに変更した。図-1に橋梁概要図を、図-2に拡幅要領図を示す。

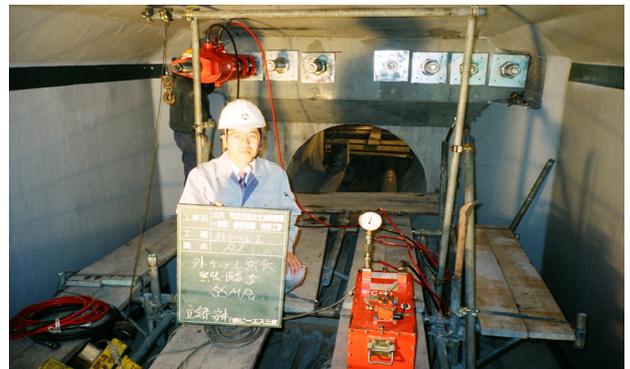
写真-1 外ケーブル緊張状況

拡幅した幅員構成では、中央径間部において曲げ応力度が許容値を超過するため、外ケーブルによる曲げ補強を実施した。外ケーブルは、SEEE 工法 F310TS を 8 本配置した。外ケーブルの定着位置は中間支点横桁部 (橋脚上) に設け、横桁を増厚し定着具および補強鉄筋を配置した。外ケーブル緊張状況を写真-1に示す。

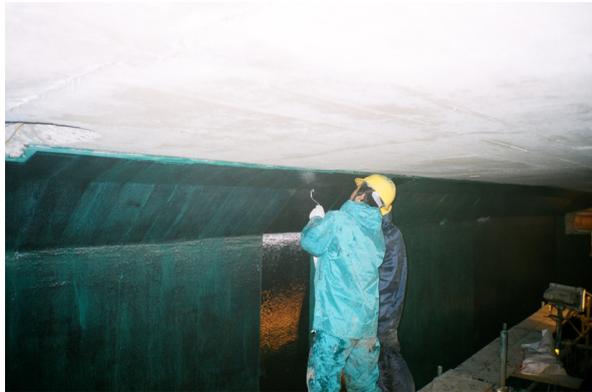
写真-2 炭素繊維シート貼付状況

て、「せん断力+ねじりモーメント+横方向曲げモーメント」を考慮すると、既設のウェブ鉄筋のみでは鉄筋量が不足することから、ウェブ内面に炭素繊維補強を実施した。炭素繊維シート貼付状況を写真-2に、主桁補強状況を写真-3に示す。

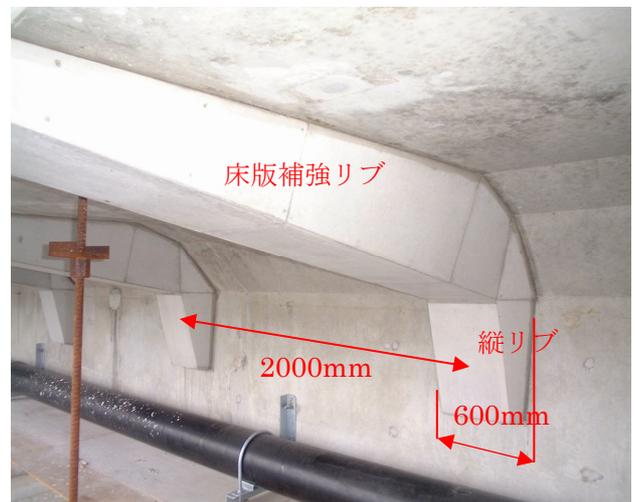
写真-4 補強リブ形状

幅員構成の変更により、張出し床版の曲げ応力度が許容値を超過する。これに対応するために既設張出し床版下面に補強リブを配置することとした。また、床版補強リブとウェブとの接合部の応力集中を低減するためにウェブ部に縦リブを設けた。補強リブ形状を写真-4に示す。

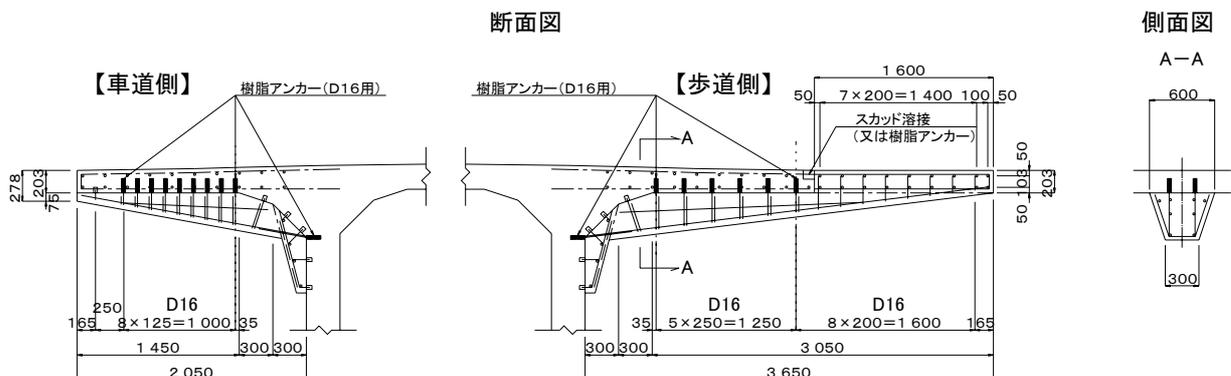
図-3 配筋概要図

補強リブは幅 300~600mm の台形断面で 2000mm 間隔で配置した。既設張出し床版と補強リブとの一体化を図るために、既設打継面にはブラスト処理を施し、更に樹脂アンカー定着によるずれ止め鉄筋を配置した。ずれ止め鉄筋量は、既設張出し床版と補強リブとを重ね梁構造と考え、界面に作用するせん断力以上とした。1 リブ当たりの配置鉄筋量は、歩道側は D16@250 (12 本/0.71m<sup>2</sup>) で、車道側は D16@125 (18 本/0.63m<sup>2</sup>) である。配筋概要図を図-3に示す。

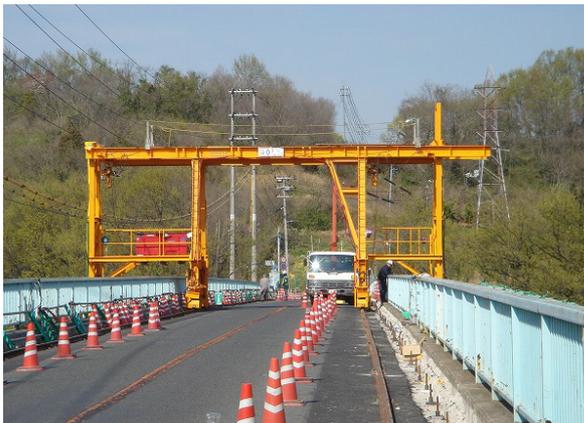
写真-5 作業状況 (その1:正面)

床版補強工事は、最低1車線(3.0m)は交通解放した状況で行う必要があったことから、特殊門型移動足場を使用し、張出し床版下に全面吊り足場を設置した。作業状況を写真-5、6に示す。全面吊り足場設置後、車道側から片車線ずつ、既設高欄・地覆の撤去および床版補強工事を行った。施工工程を図-5に示す。

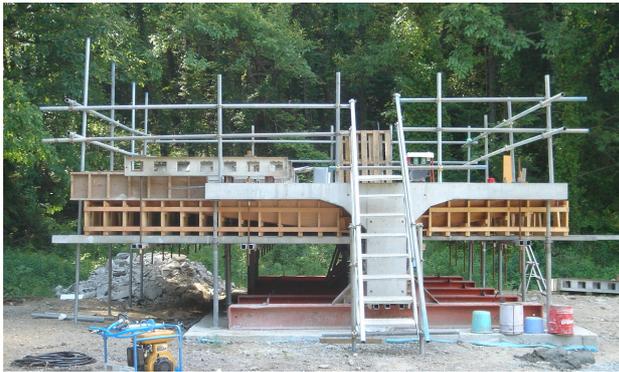
写真-7 試験体状況

施工に先立ち、実物大の試験体により、コンクリートの施工性試験を実施し、打設方法、空気抜き間隔またバイブレーターの必要性等について検討した。試験体長は7mとし、車道側、歩道側の各々4リブ分を製作した。試験体状況を写真-7, 8に示す。

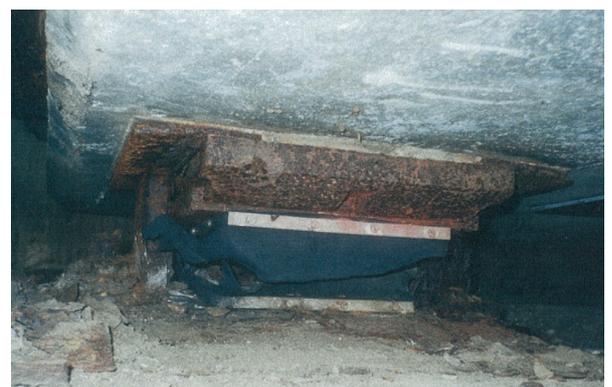
写真-10 A2橋台支承 損傷状況

本橋の支承条件は、鋼製支承を用いた固定可動構造であった(A1橋台:固定)。現場調査および拡幅に伴う増加荷重に対する照査を行った結果、「A2橋台支承の損傷」と「P1,P2橋脚支承の耐力不足」が確認され、対策が必要となった。検討の結果、A2橋台支承については「支承取替え」を、P1,P2橋脚支承については「補強支承の設置」を行うこととなった。次項に工事内容について記述する。

A2橋台支承の損傷状況を写真-10に、支承取替え状況を写真-11に示す。橋台上にセットした200tジャッキ4台で主桁の仮受けを行い、支承取替え工事を行った。既設支承の上沓および下部工側アンカーボルトは、撤去が困難であると考えられたので、既設支承の上沓は新設ソールプレートとボルトで固定できる構造とし、下部工側アンカーボルトは、新設ベースプレートに溶接することで再使用した。図-7に支承取替え要領を、写真-12に取替え完了後の支承を示す。

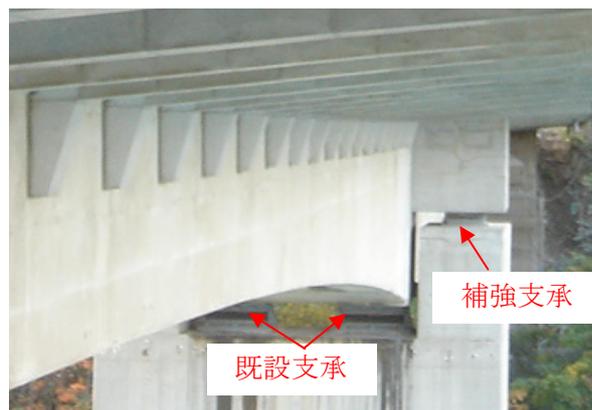
写真-13 P2 橋脚支承配置状況

P1, P2 橋脚支承は、鉛直耐力が不足することから、すべり構造の補強支承を追加することとした。既設張出し床版下には橋軸直角方向変位制限壁が設置されていたので、その上部に補強支承を設置し、張出し床版下に横桁コンクリートを打設した。また、横桁コンクリート打設後、補強支承下に埋設したフラットジャッキにより、初期圧縮力（設計反力の 10%程度）を導入し、主桁と一体化させた。写真-13に支承配置状況を示す。
