PCコンファインド工法と炭素繊維巻立て工法を併用した橋脚の補修工事

かしま —鹿島大橋—

概要 :鹿島大橋は、昭和51年3月に竣工した広島県安芸郡倉橋字鹿島地区に位置する橋長340m、有効幅員5.0mの3径間連続トラス橋である。本橋の橋脚は、昭和61年にアルカリ骨材反応によるひび割れが発見され、過去に補修を行ってきたが、近年の調査の結果、再劣化が認められた。その補修に際しては、今後の供用年数でのLCCを考慮し、PCコンファインド工法と炭素繊維巻立て工法を併用した補修が行われた。本報は、その概要について示すものである。

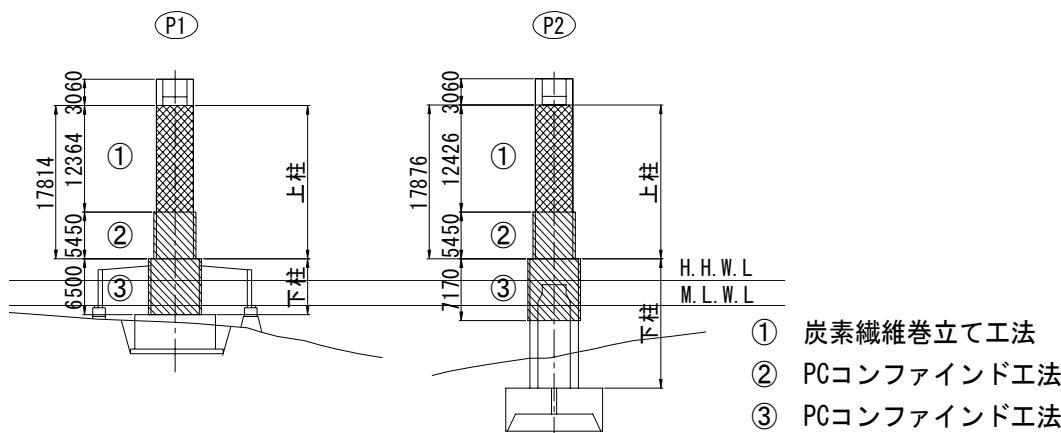
図-1 補修工法適用範囲概要図

表-1, 2に示す工法比較やその後の各種工法の適用範囲の検討の結果、採用された補修工法の適用範囲概要図を図-1に示す。図-1に示すように、上柱部においては、PCコンファインド工法(②)が適用され、上柱のうち、耐荷力をさほど求められない上側の部分については、既設鉄筋の腐食・段落とし等を加味して、表-1に示すように、本橋脚では経済性に優れる炭素繊維巻立て工法(①)が適用された。下柱は、海中であるとともに、鉄筋コンクリート構造としての性能を確保することが課題であることから、鉄筋腐食の抑制に着目し、PCコンファインド工法(③)が適用された。

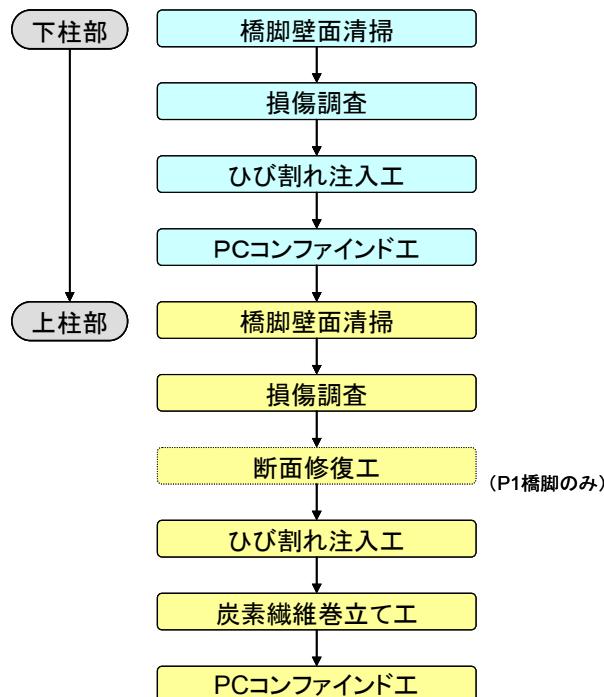
図-2には本橋脚の施工手順を示すが、本補修工事は、橋脚の下柱から図-2に示す手順で施工を行った。また、上柱については、図-3に示すように、炭素繊維巻立ての定着長が、PCコンファインド工法の範囲に及んでいるために、断面修復工やひび割れ注入工の施工後、炭素繊維巻立て工を行い、最後にPCコンファインド工を行った。
