圧入ケーソン工法のロット割付変更による 工期短縮と対策方法について

— (仮称) 木島橋 P3 下部工工事 —

東京土木支店 土木工事部 中村太郎
ハイアックケーソン 技術部長 棕田浩樹

概要 :本工事は一級河川久慈川の新橋（仮称）木島橋のうちP3下部工を施工するものである。施工条件より渇水期内（10月～5月）での施工完了を厳命とされ、工事量からも期内完成は非常に厳しいものがあったが、ケーソン部・橋脚軸体部の構築日数をロット割付を変更することや種々の工夫改善により工期短縮させることができた。

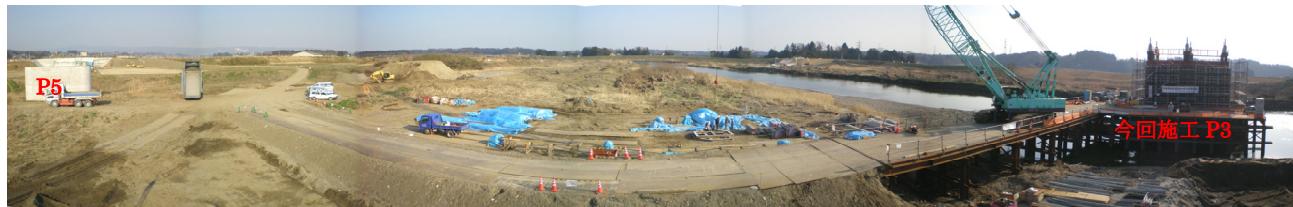
写真-3 P3工事施工状況 (P4より撮影, 平成19年2月末撮影)

工事概要を以下に、施工完了写真を写真-1、写真-2、施工状況を写真-3にそれぞれ示す。

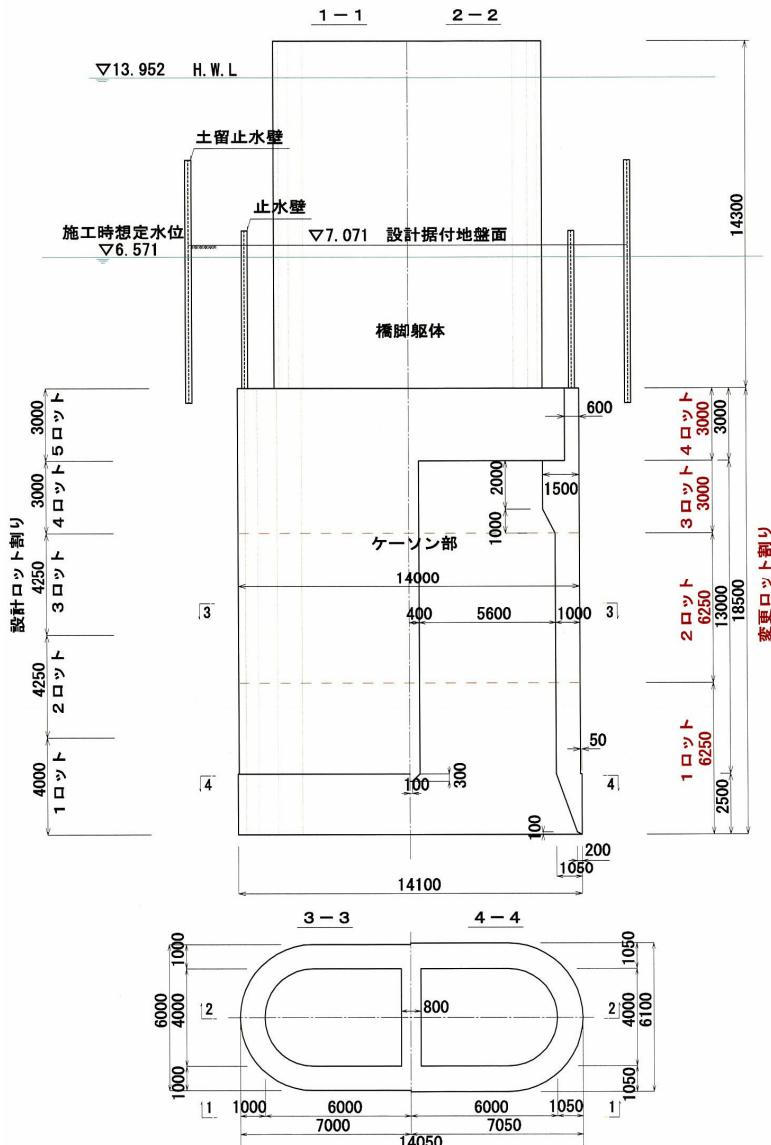
図-5 一般構造図

図-4に全体平面図、図-5に一般構造図を示す。ケーソンの形状は6m×14mの小判型で壁厚1m、高さは18.5mの構造寸法である。先にも述べたように、施工条件より渇水期内(11月～5月)での施工完了を厳命されている中で、設計工程ではケーソン・橋脚躯体施工は3方で昼夜連続施工とされていた。平成17年度発注のP4工事(株木JV、当社下請けでケーソン施工)、平成16年度発注のP2工事(大成建設JV)も今回と同じ工事内容の渇水期施工であるが、今回は河川流水部での施工で付帯する工事用道路・仮桟橋・土留仮締切の設置撤去工事の工程も含まれており、渇水期内での完成は非常に厳しいものがあった。

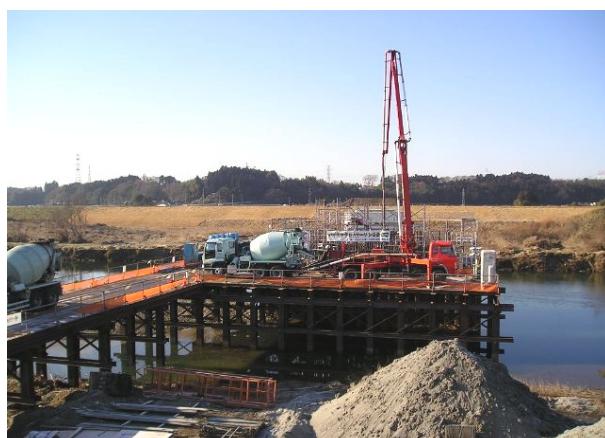
写真-4 ケーンコンクリート打設状況

写真-4, 写真-5, 写真-6, 写真-7, 写真-8, 写真-9 に施工状況を示す。

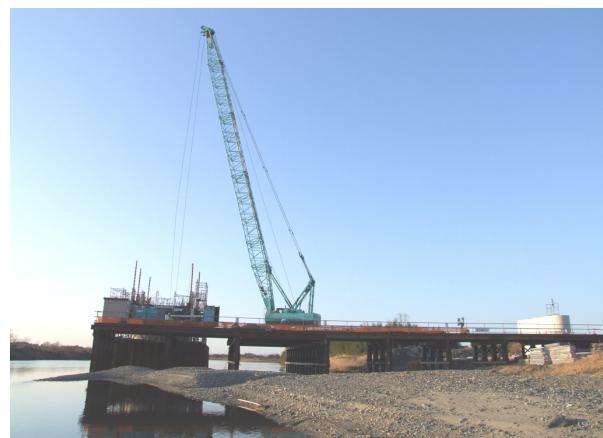
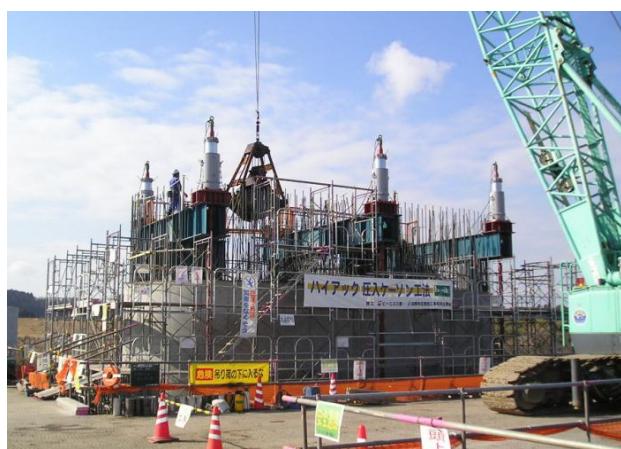
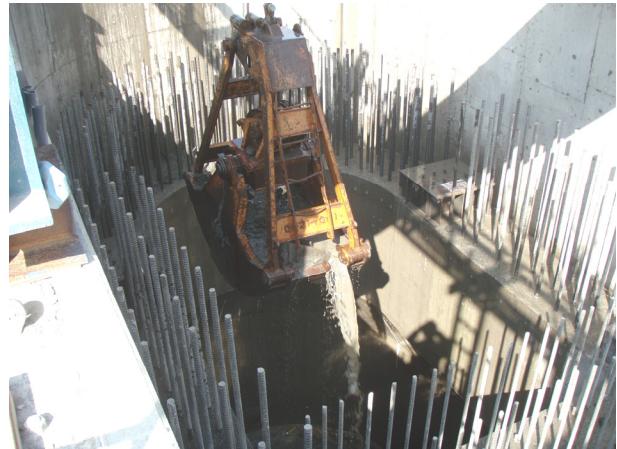
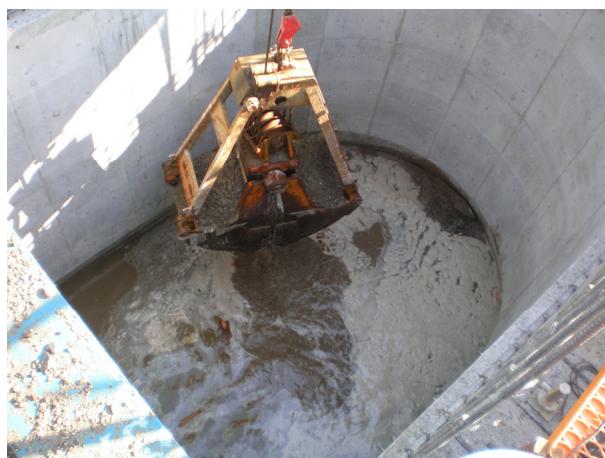
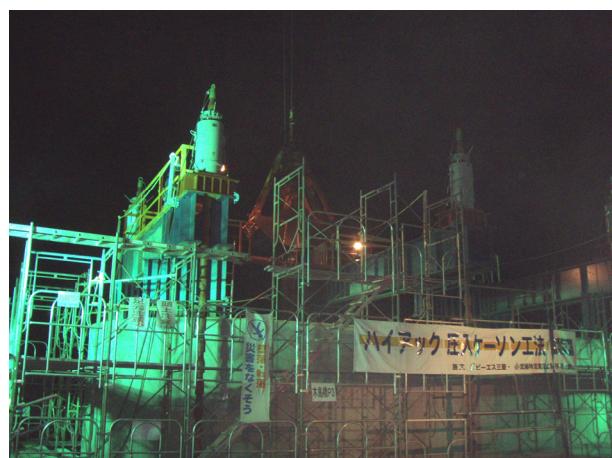
写真-5 圧入掘削状況 (昼方)

写真-6 圧入掘削状況 (昼方)

写真-7 圧入掘削状況 (昼方)

写真-8 圧入掘削状況 (昼方)

写真-9 圧入掘削状況 (夜方)

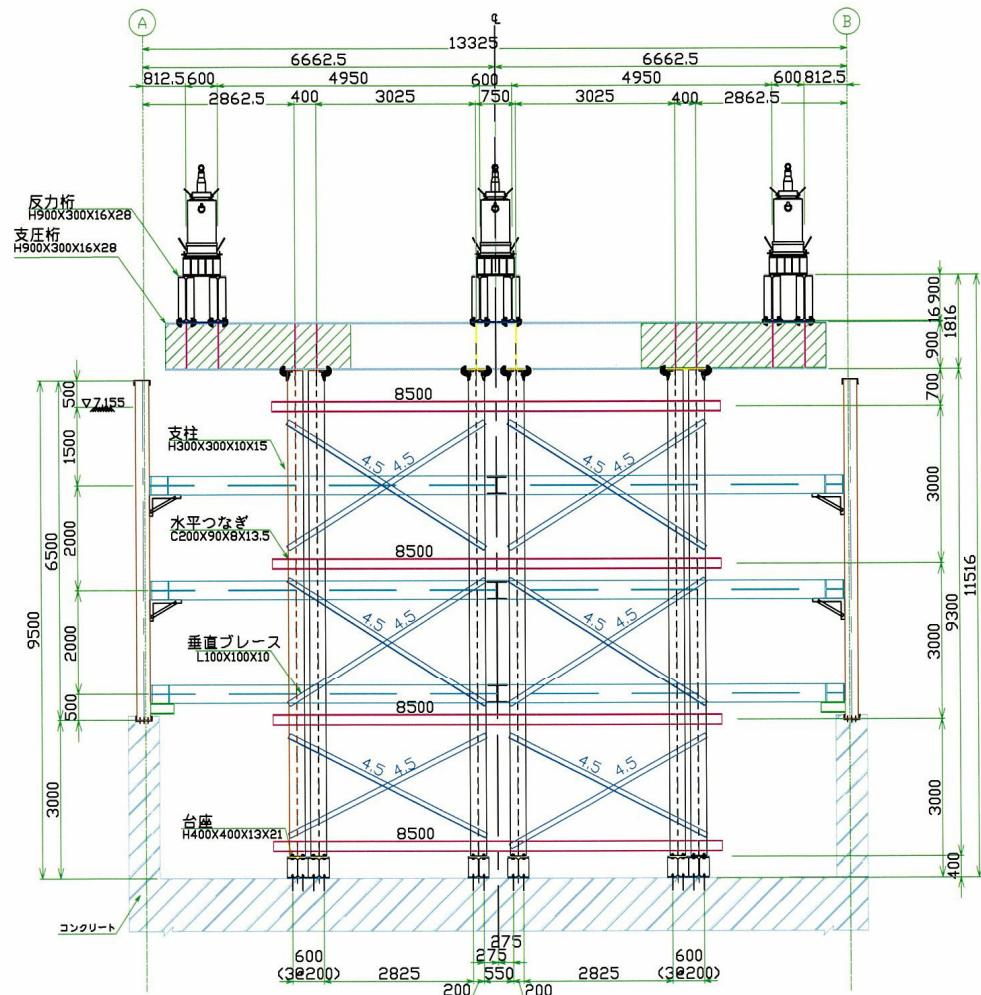
当初設計の圧入架台は、座屈・偏荷重に対して不十分な構造となっていました。検討した結果、プレース・水平継材を増設補強しました。施工中においては特段の不具合もなく、ケーソン軸体に想定どおり圧入力を伝達し圧入を完了できました。図-6に圧入架台図を、写真-10、写真-11に設置状況を示します。

図-6 鋼製止水壁を伴う圧入架台

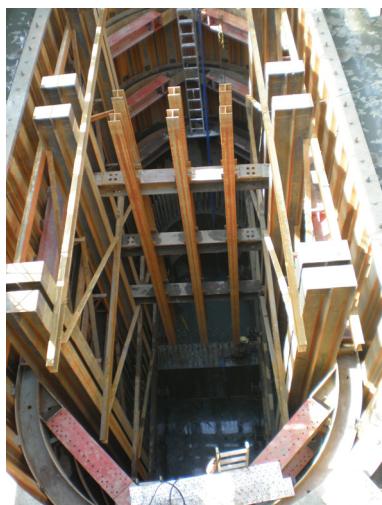
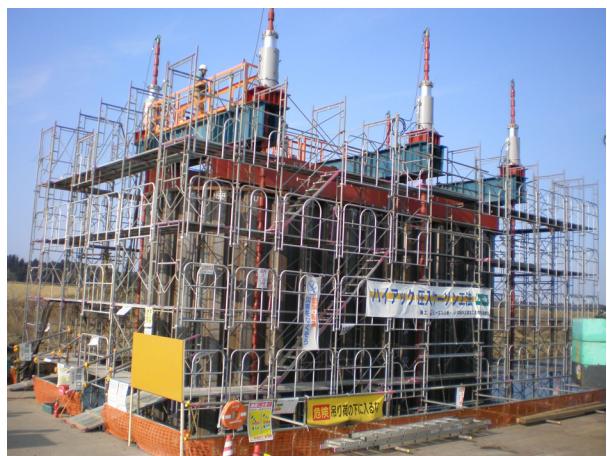
写真-10 圧入架台設置状況

写真-11 鋼製止水壁・圧入架台設置完了

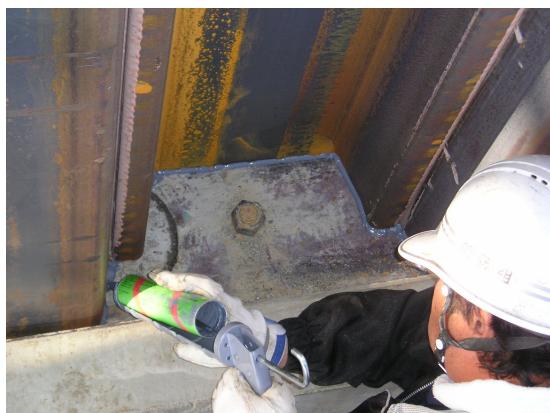
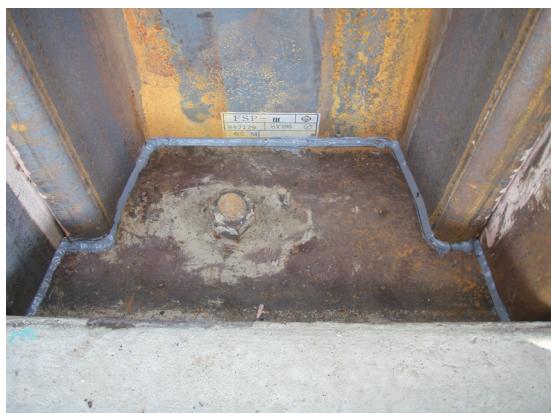
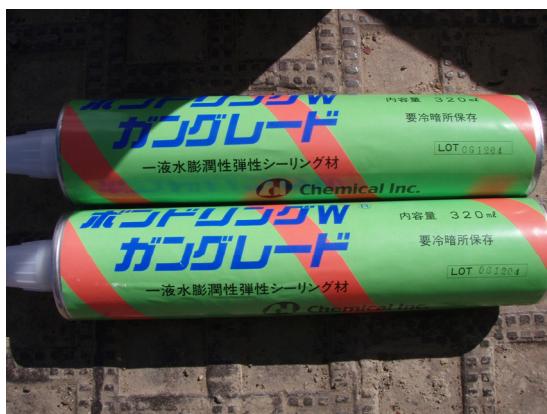
写真-12 ボンドリング施工状況

写真-13 ボンドリング完了

写真-14 ボンドリング

特に鋼矢板下端部の溝形鋼との接合部からの漏水防止措置として、膨張性弾性シーリング材（ボンドリング）+無収縮グラウト材を、鋼矢板セクションからの漏水防止措置として膨潤止水材（パイルロック）+軽微な漏水箇所の補修として水膨張ゴム弾性シール材（ウルトラシール）を施工した。

写真-12、写真-13、写真-14にボンドリング、写真-15、写真-16、写真-17に無収縮グラウト材のそれぞれ施工状況写真を示す。

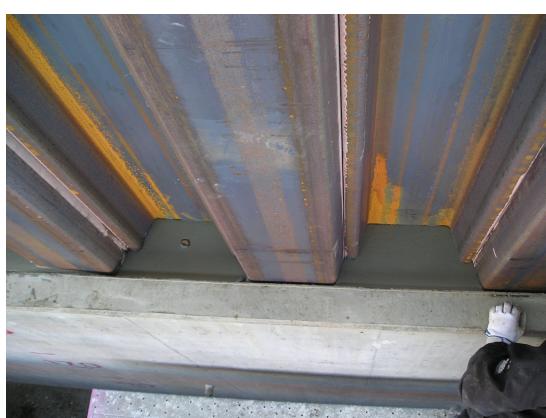
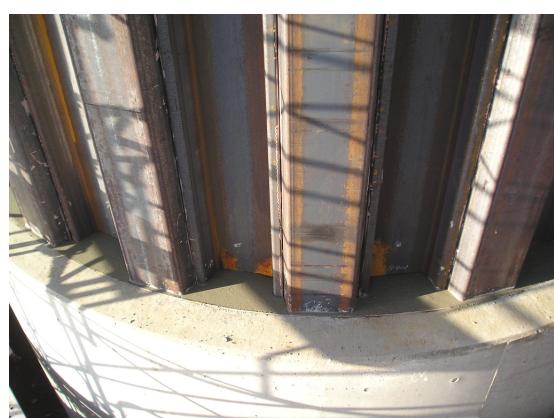
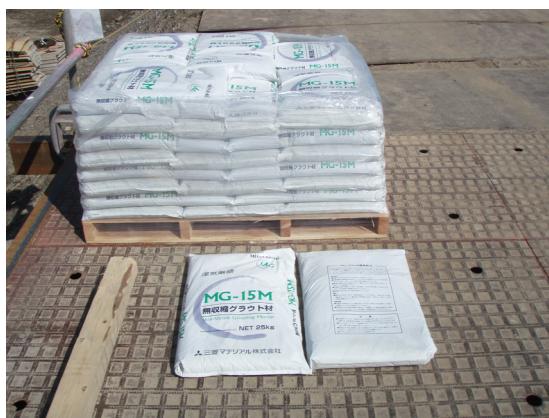
写真-15 無収縮グラウト材施工状況

写真-16 無収縮グラウト材完了

写真-17 無収縮グラウト材

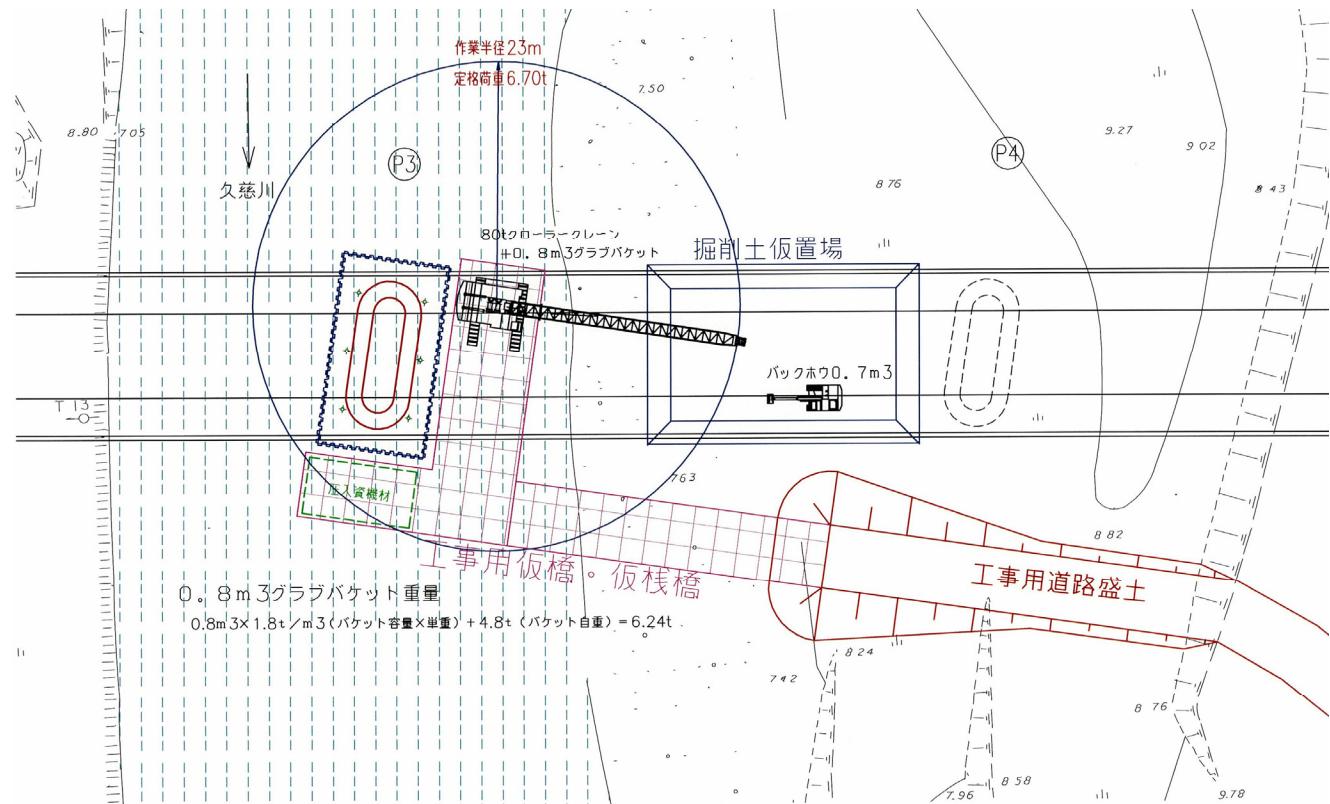
今回、施工は 50t クローラークレーンで桟橋上にダンプトラックを入れて掘削土砂を積み込み、河原に一旦仮置きする設計になっていたが、作業性を向上させるために直接 P3・P4 間の河原に掘削土・資材を置くことにより、工程の短縮を図った。しかしケーソン掘削時の吊荷作業半径が施工不能であったため、80t クローラークレーンを使用することとした。またクローラークレーンの規格を 50t から 80t に変更するに際しては仮設構造計算を行った結果、支持杭 (H-400) を 2.5~3.0m 伸ばすことと、桁材をプレート補強することで対応できた。図-7 に 80t クローラークレーン作業半径図を示す。

図-7 80t クローラークレーン作業半径図
