# ジャンクション建設にともなう拡幅橋梁の設計・施工

## ー門真ジャンクションDランプ橋工事ー

**概要:** 本工事は第二京阪道路と近畿自動車道を接続する門真ジャンクション建設工事にともなう既設橋梁の拡幅工事である。拡幅は張出し床版拡幅と増桁拡幅（配置桁本数変化）により行った。増桁拡幅では横桁横締めと接合床版（RC 構造）により既設橋と一体化を行っている。一体化時期については新旧桁のコンクリート材令差によって発生するクリープ・乾燥収縮による 2 次力の影響を考慮した。

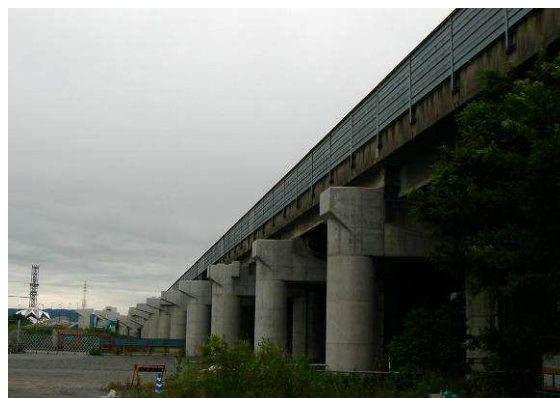
写真-1 施工前の現場状況（P44 橋脚より）

新設桁の桁配置本数は、拡幅量の変化に合わせ P44～P46 径間の 2 本から P51～P52 径間の 8 本まで変化  
する。壁高欄は拡幅有効幅員にあわせて配置し、壁高欄背面のスペースはデッドスペースを設けている。写  
真－1 に施工前の現場状況、図－5 に平面図、図－6 に側面図を示す。

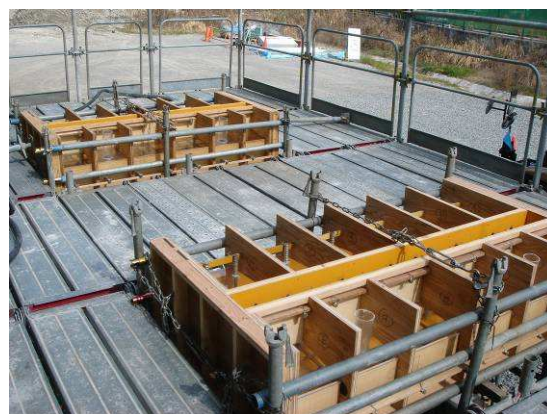
写真－5 打設性確認試験供試体

既設との接合部床版について、既設桁及び新設桁の上フランジ下面は逆打ちのコンクリート打設となり、界面のコンクリート充填の確実性が懸念される。このため、事前にコンクリート配合、打設方法を検証するため打設性能確認試験を行った。供試体写真を写真－5に、接合部床版の詳細断面および供試体詳細を図－7に示す。供試体は橋軸方向に 2m の範囲を再現し、打設状況を確認するためにフランジ下面に相当する面はアクリル製の透明型枠を使用した。この試験結果を元に名神拡幅工事や下部工工事の実績等を総合的に判断して接合部の床版・横桁には高流動コンクリートを使用して施工を行った。

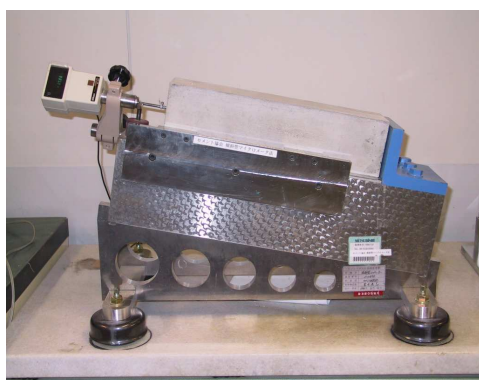
写真－6 試験器（斜めコンパレータ）

乾燥収縮試験は、「JIS A 1129 モルタル及びコンクリートの長さ変化試験方法」に準拠し、斜めコンパレータ（写真－6）を用いて計測した。本工事の桁は工場製作のプレテンション方式の桁であるため、工場では蒸気養生を行い製作する。そこで試験では標準養生の供試体の他、蒸気養生の影響についても確認するため、初期養生に蒸気養生を再現した供試体を作成し収縮ひずみを比較することとした。写真－7に供試体を示す。

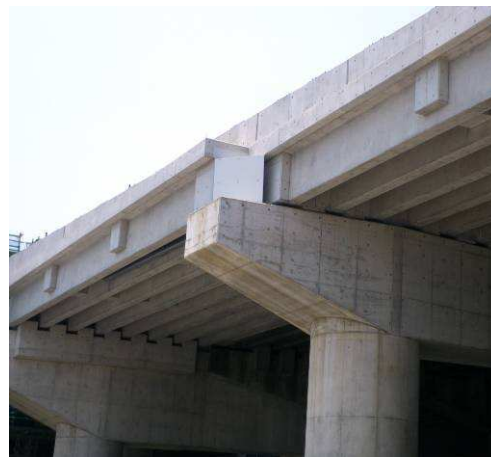
写真-8 桁修景

桁本数が変化する箇所については景観性に配慮して桁修景を行った。修景には軽く耐久性に優れたFRP製の桁隠しを設置した。FRP板は製作時にコンクリート色には着色している。また桁隠し設置前に桁端面に桁端防水工を実施している。
