## PC ウェル工法 (PPRC 構造) の硬質地盤での施工

## — 志賀島橋 P1 橋脚基礎 —

## 2. 工事概要

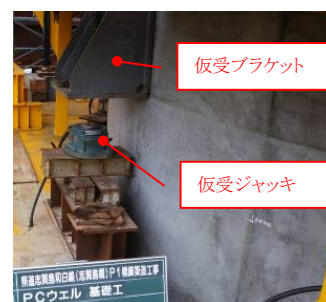
写真-5 仮受ジャッキ

- ③8 台の仮受けジャッキを使用する際、油圧ポンプを3系統に分離し、3点支持を確保することで、荷重集中を低減した。（図-5、写真-5）

前記の施策により躯体の破損は発生しなかった。仮受け時、マンメーター示度によりブラケット1箇所当たりに作用する荷重を事前に検討し、計測施工を行ったが、実際のマンメーター示度は0であった。これは周面摩擦力が計算値より大きく働き、ウェル自重を上回っていたと判断できる。
