# 北陸新幹線におけるつばさ杭（回転貫入鋼管杭）の施工 —富山水橋下砂子坂高架橋—

菱建基礎株式会社 工務部 一色登志夫

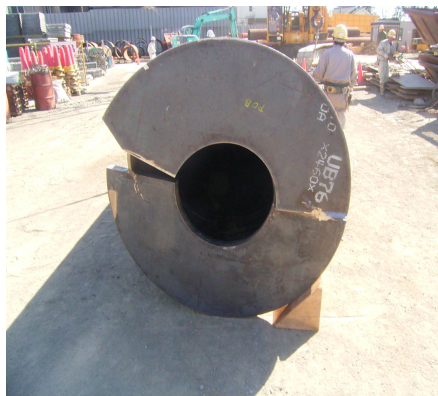
写真-1 つばさ杭先端翼

先端翼付き回転圧入鋼管杭（つばさ杭）は、先端つばさ翼を有した鋼管を全周回転掘削機にて回転圧入させ杭を造築する工法であり、地盤土砂の掘削を伴わない環境に優しい工法である。また、杭先端に軸径より径の大きいつばさ翼を有しているために通常の軸径と同径の鋼管杭より支持力が大きいのが特徴である。当工事以前は、杭先端が閉塞タイプで、かつ径 $\phi 1,200$ に限られた範囲の施工であった。しかしながら、更なる大口径の鋼管杭の需要が高まり、大口径にも対応するべく開端タイプのつばさ杭の開発を行った。二度の実験工事を経て開端タイプの実用化を果たし、今工事において径 $\phi 1,300$ の開端タイプのつばさ杭を無時施工完了した。本工事を始めるに当たり、専用の管理装置に改良を加え、より確実な施工管理を実現した。今後、つばさ杭工法を改良・開発を継続し、あらゆる土質に対応を可能とし、なおかつスムーズで確実な施工を確立していくことを目指していく。

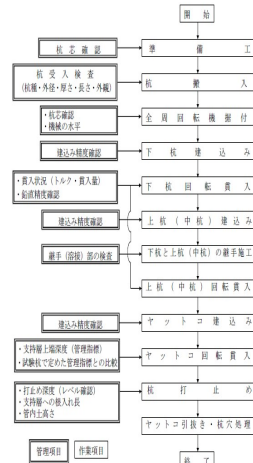
図-3 フローチャート

つばさ杭の施工順序を図-3のフローチャートに示す。
