北陸新幹線におけるつばさ杭（回転貫入鋼管杭）の施工

— 富山水橋下砂子坂高架橋 —

概要：富山水橋下砂子坂高架橋は、北陸新幹線工事において、富山市水橋下砂子坂付近に築造される高架橋であり、橋梁 500m・高架橋 1,200m となっている。工事箇所は、3工区に区分されており、基礎杭の種類は、1工区 ソイルセメント鋼管杭(HYSC工法)、2工区 ソイルセメント鋼管杭(HYSC工法)(未買収)、3工区 回転圧入杭(つばさ杭工法)で計画されており、当社は、3工区の回転圧入杭(つばさ杭) 65本を施工した。本工事において、被圧水が存在する困難な地盤条件でつばさ杭の施工を行った。

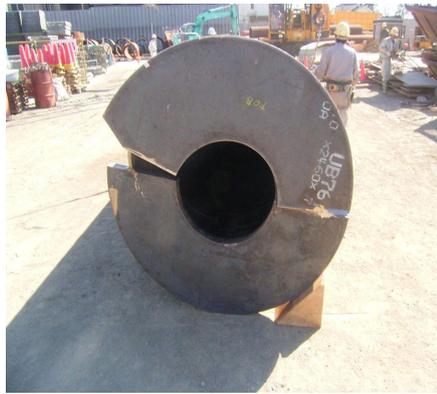
写真-1 つばさ杭開端タイプ

当工事以前は、杭先端が閉塞タイプで、かつ径 ϕ 1,200に限られた範囲の施工であった。しかしながら、更なる大口径の鋼管杭の需要が高まり、大口径にも対応するべく開端タイプのつばさ杭の開発を行った。2度の実験工事を経て開端タイプの実用化を果たし、今工事において径 ϕ 1,300の開端タイプのつばさ杭を施工し、回転圧入方法の難点の解消方法の発見により、工期の大幅な短縮に成功した。

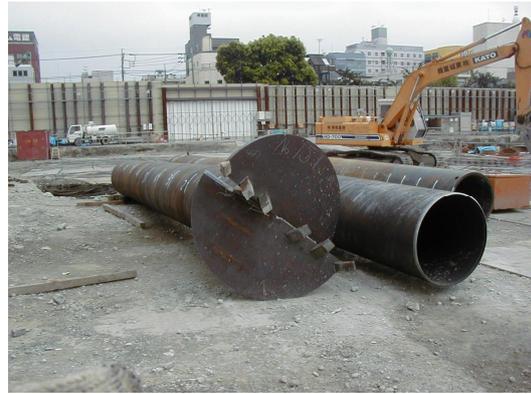
写真-2 つばさ杭閉塞タイプ

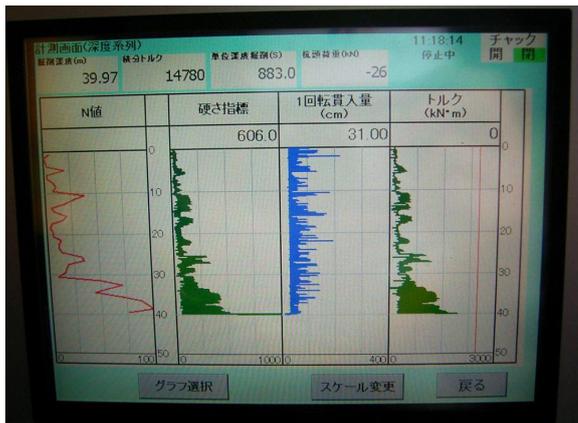
写真-3 管理計. 打ち止め時

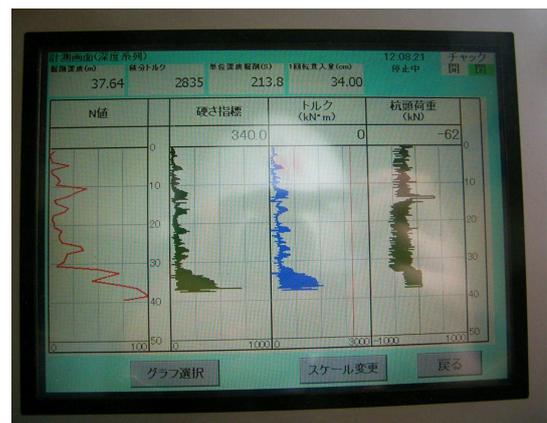
写真-4 管理計. 支持層貫入時

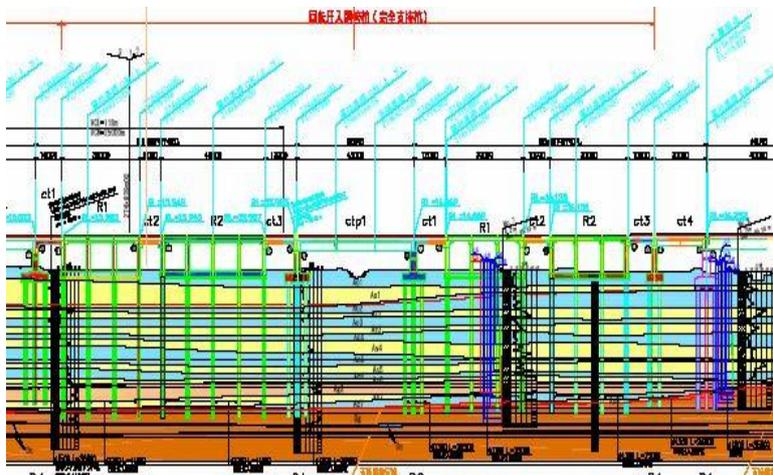
図-1 つばさ杭施工横断面図

当施工範囲は、支持層近辺まで比較的緩い砂・シルト層から構成された沖積層であり、支持層は洪積層の礫質土としている。しかしながら、As2（砂質土）が比較的固く、滑り現象の発生しやすいAc3層（粘性土）が下に有ったため、工事の難点となった。

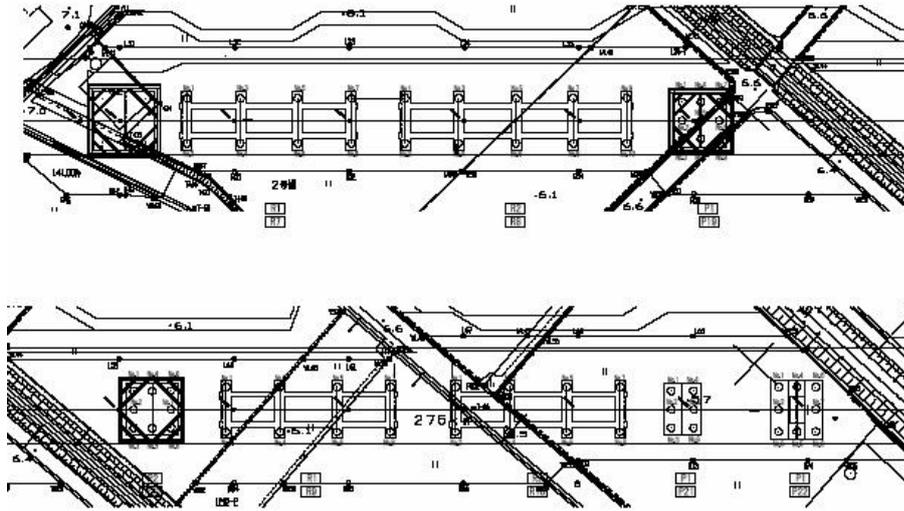
図-3 つばさ杭施工平面図

番田川を挟んで、2台施工を行った。以下に施工位置図を示す。

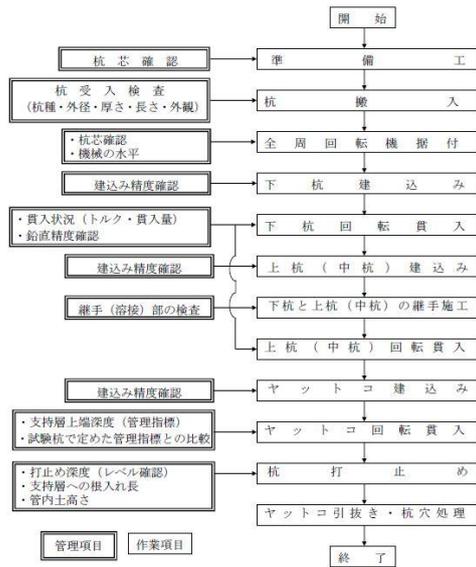
図-4 施工フローチャート

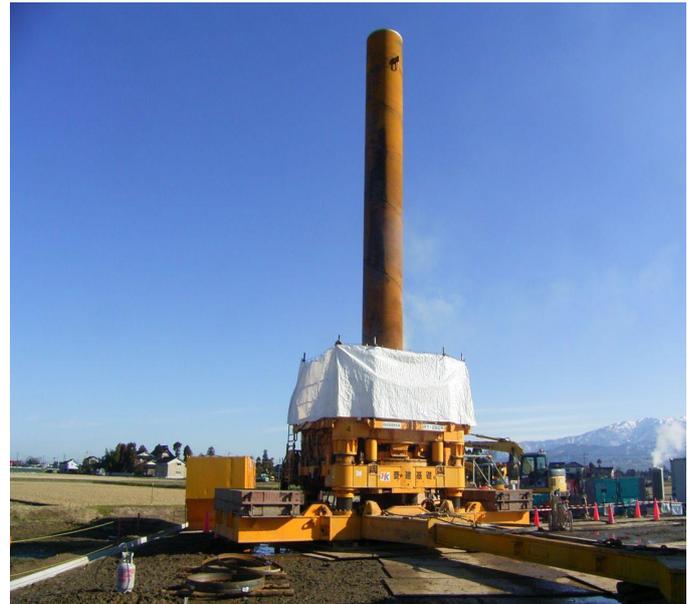
写真-5 鋼管回転圧入状況

回転圧入初期段階から GL-5.0m 程度までは、杭の傾斜が起りやすいため 2 方向よりトランシットにて鉛直性の確認を行い、ゆっくりと貫入させた。その後も、常時直角 2 方向から鉛直性の確認を行った。回転貫入量が所定深度に達しない早い段階（所定深度の中間あたりと支持層貫入前）で、杭芯ずれ量と鉛直性の確認を行い、芯ずれや鉛直精度のずれの大きい場合は修正を行い、全ての杭にて、上記数値は許容範囲内であった。

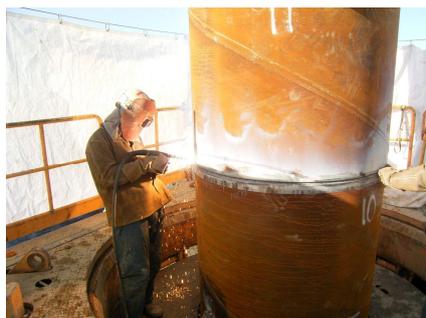
写真-6 溶接状況 1

当施工場所は、平時においても非常に風が強いため、溶接時は常に上記写真にあるように風除けを行った。

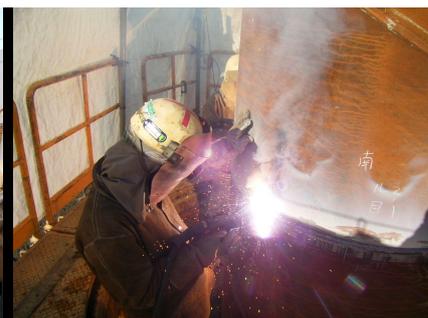
写真-7 溶接状況 2

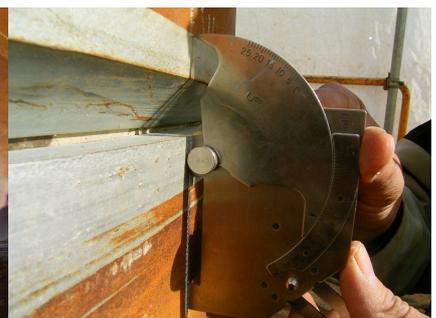
写真-8 目違い量確認

また、上下の鋼管を合わせた際の目違い量・ルート間隔を測定し、設計量（目違い量 4mm 以下・ルート間隔 1~4mm）になるように、上杭を回転させ目違い量・ルート間隔が一番小さくなる位置にて溶接を行った。

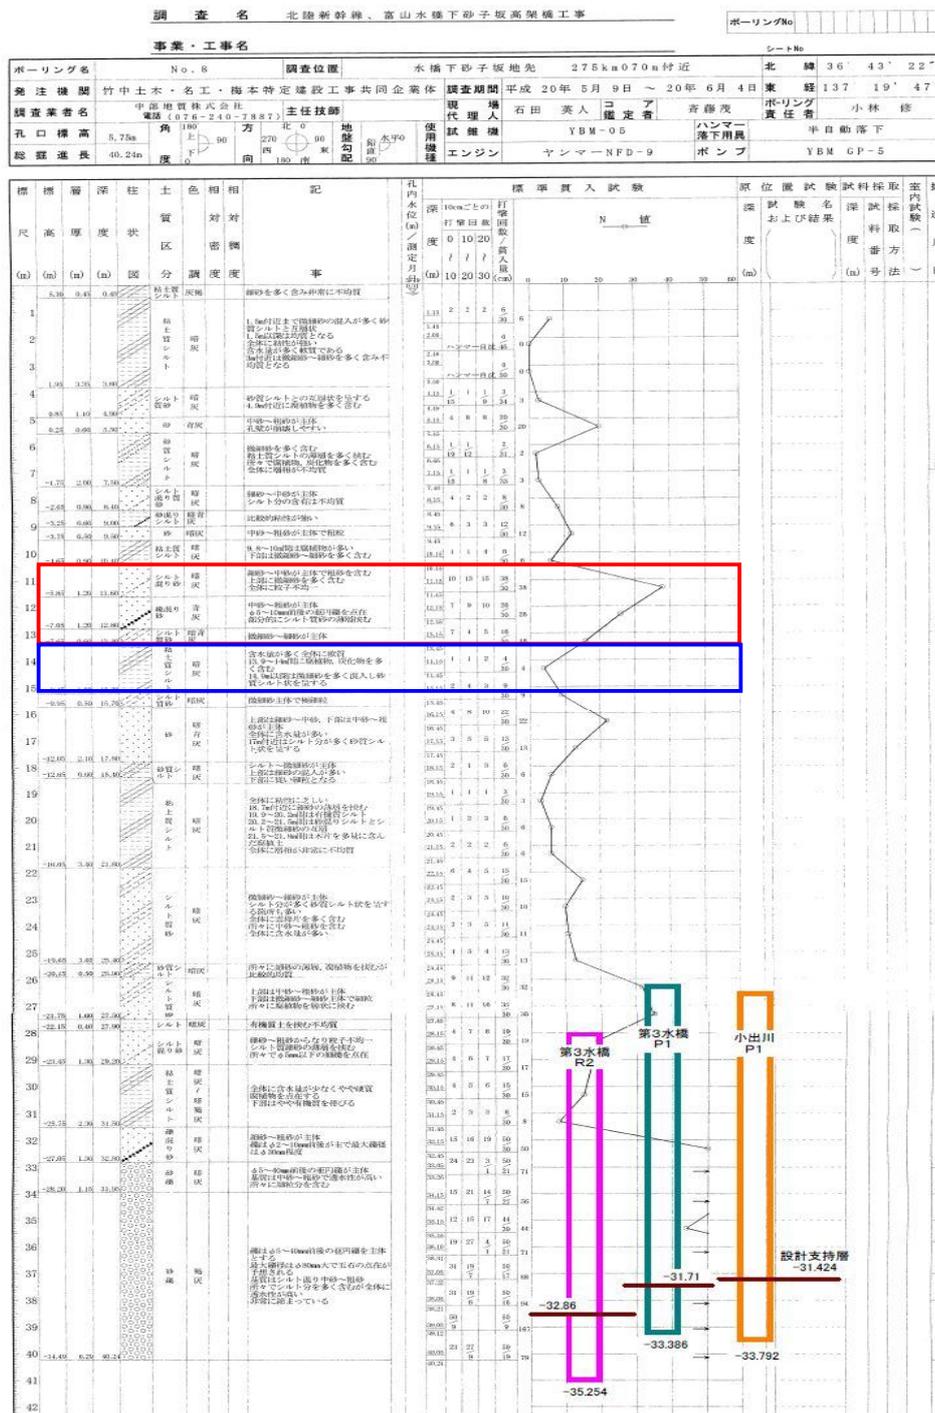
具体的には、標尺 10.5m~12.8m の砂質土(As2)圧入時において、管内に取り込んだ土が圧密され締まる事により管内が閉塞し、管内が閉塞した状態で標尺 12.8m~15.2m の粘土質シルト層(Ac3)に到達・回転圧入した際、つばさ翼先端部に粘性土が付着して、全体が塊（団子状）となって圧入不可能な状態になったと考えられる。

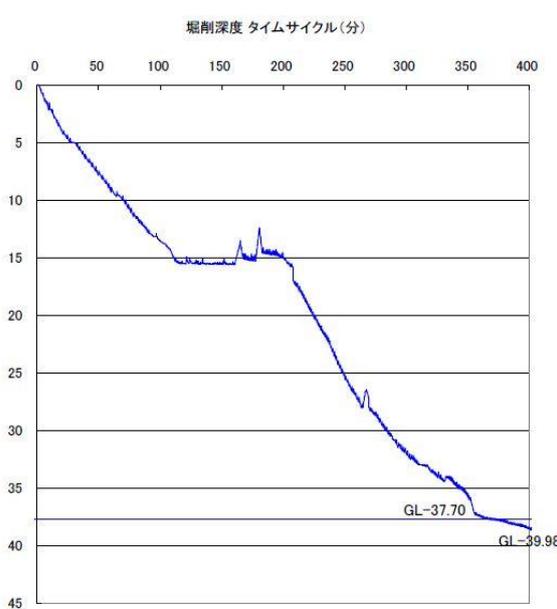
図-6 小出川 BP1(P22)-8 滑り現象の例
(試験杭)

滑り現象が、砂質土の回転圧入時に管内にて砂質土が圧密され閉塞状態になる事により、Ac3層の粘性土が先端翼に付着しやすくなり、先端が塊状になることにより発生すると考えた。

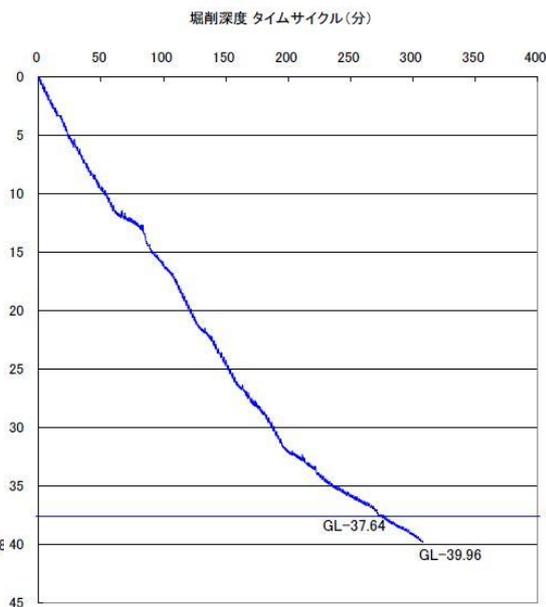
図-7 小出川 BP1(P22) 滑り現象が発生したものの、
その解消に成功した例

その為、滑り現象が発生した際、鋼管をAs2層まで上げて細かく上下運動させる事により、先端に付着した粘性土を落とすと共に、管内の閉塞状態を解消し、粘性土層（Ac3）においては、押し込み力を掛ける事によりAc3層の貫入に成功した。

- ①As2層では圧入が容易であっても一回の貫入量を少なくし、鋼管内に土が閉塞しない様にする。
- ②Ac3層に達したら、細かく鋼管を上げ下げし、上げる際には鋼管を逆回転する事により、翼周辺の土を一時的に軟化させ、付着粘性土を翼から剥離させる事により、貫入時のトルクと押し込み力が杭先端に効率よく伝わるようにした。

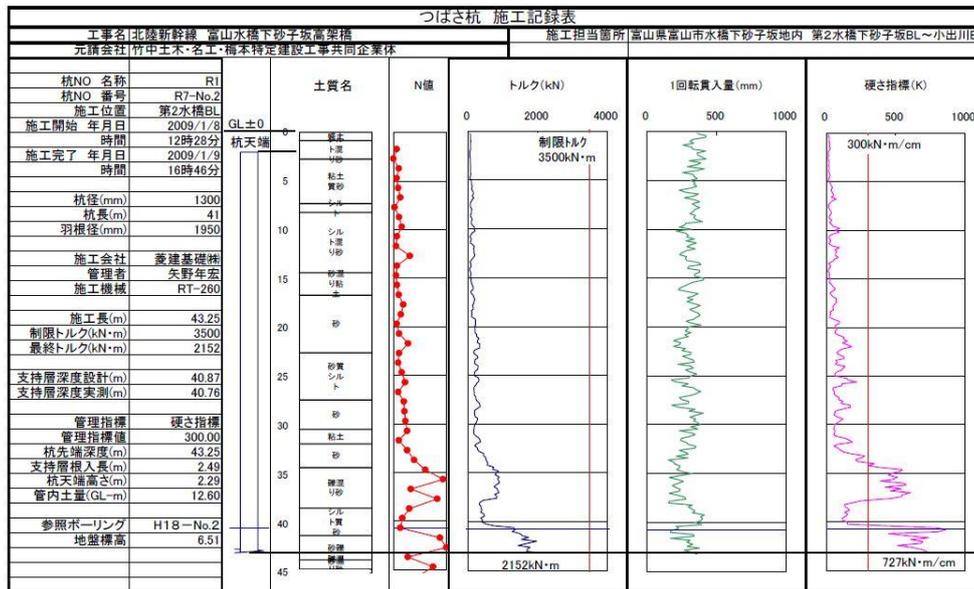
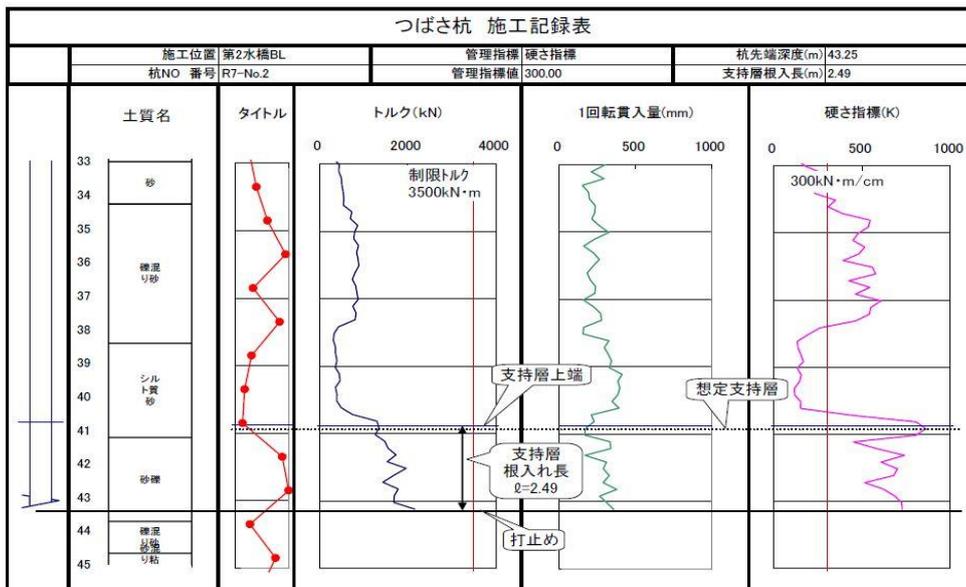
図-8 試験杭施工記録表

試験杭位置をボーリング調査位置のもっとも近い杭を選定し、支持層貫入時の指標（硬さ指標 K 値）を決定した。その際、鉄道運輸機構と元請会社の立ち会いの下、指標値（硬さ指標）を決定し、打ち止めまで計測して、その管理値を下回らない事を確認した上で、その値を元に他の杭の支持層貫入・打ち止め管理を行った（硬さ指標=トルク値/一回転貫入量 KN・m/cm）。

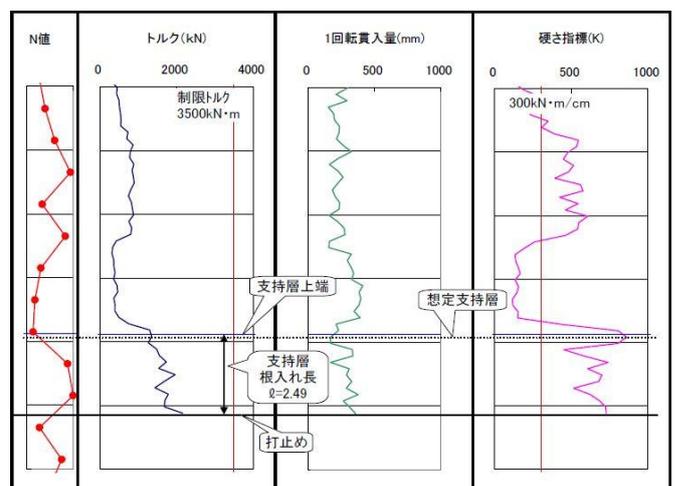
図-9 施工管理表

図-10に示すように、想定支持層近辺にて、管理指標値（硬さ指標 K 値）が大きくなった。

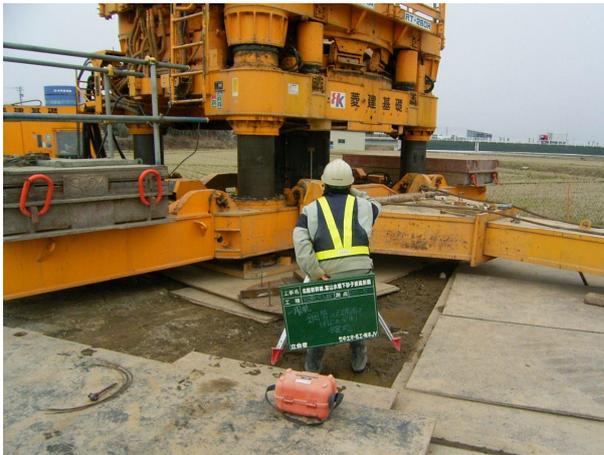
写真-9 打ち止め管理

管理装置により、支持層到達から打ち止めまでリアルタイムにて、管理指標の確認を行い、管理指標値（硬さ指標 K 値）を下回っていない事を確認して、打ち止めとした。

高さ管理は、ヤットコに付けたマーキングをオートレベルにて確認して行った。

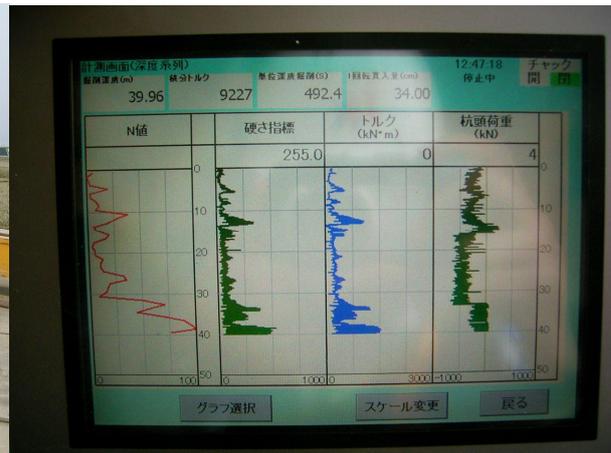
写真-10 打ち止め時管理装置画面
