## 日本最大級の膜ろ過設備による高度浄水施設の施工

—<sup>よしがわら</sup>十和田市芳川原浄水場—

東京支店

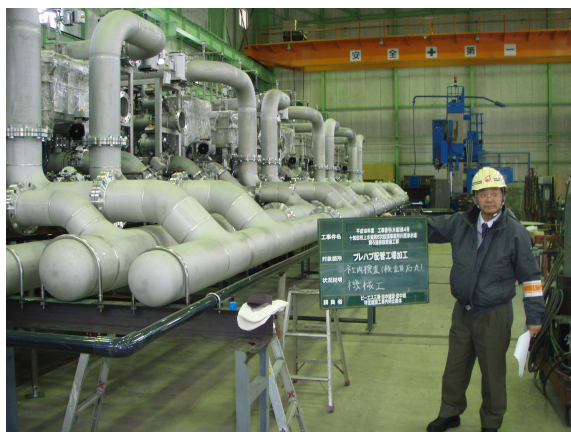
従って工期短縮と溶接部の品質確保を図るために、各機器及び配管を設備の整った工場で仮組立・調整(写真-2)をした後、現場に搬入して再組立(写真-3)するプレハブ化を実施した。また、ステンレス鋼管は全てフランジ接合として現合溶接を行わないようにして、管接合部分の品質低下を防止した。この結果1ヶ月の工期短縮が図られ、管接合部からの漏水等のトラブルも無く工期内に完工できた。

写真-2 工場での膜ろ過設備組立状況

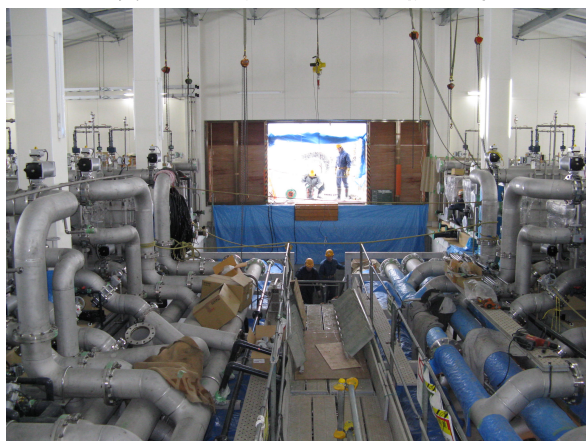
写真-3 現場での膜ろ過設備再組立状況

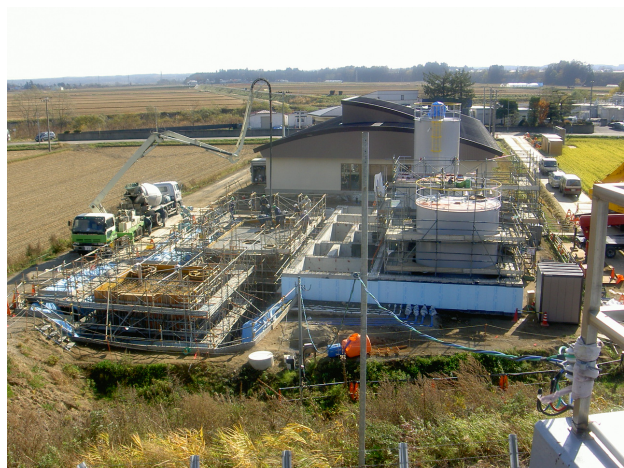
写真-4 消石灰注入設備施工状況

施工ヤードは受注時すでに田植えの終わっていた工事用地西側の田圃を地権者の協力を得て借地し、狭隘ながら施工スペースを確保し、(写真-4)各工種を一斉に施工することができ、当初計画に対して1ヶ月の工期短縮を実現した。

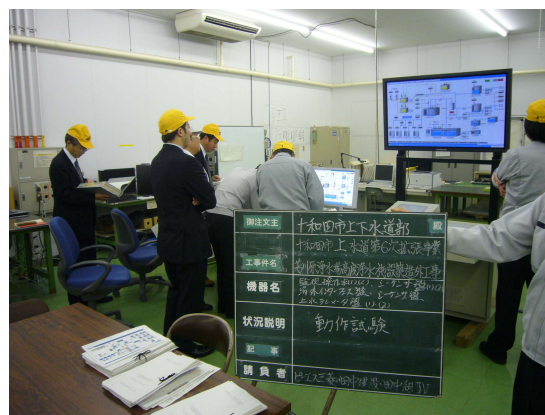
また、監視装置の現場組立を待ってから作動確認を行った場合、不具合等が発生すると工期内稼働が不可能となることから早期にメーカー工場で監視装置を組み上げ、実際に運転に携わる発注者の技師を対象に模擬運転(写真-5)を行ってのシステム検証を行った。これらの綿密な計画及び取組みにより、特に大きなトラブルもなく工期内に稼働ができた。

写真-5 監視装置模擬運転状況
