# 袋詰脱水処理工法による高含水比粘性土の 多自然型護岸築堤への有効利用 — 岐阜県各務原市川島地内川づくり協議会 —

**概要：**袋詰脱水処理工法（エコチューブ）はジオテキスタイル製の袋に浚渫土などの高含水比粘性土を充填し、脱水・減量化するとともに袋の張力を利用して盛土や埋土の材料に利用する工法である。今回、袋詰脱水処理工法を用いて多自然型護岸を築堤し、使用する袋のタイプによる植生の自然復元状況の性能評価を行った。

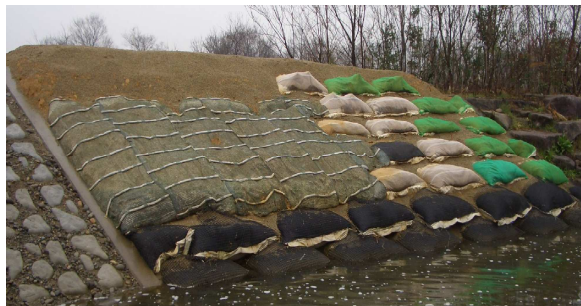
写真－４ 法面植生施工直後

多自然型護岸築堤時（写真－４）と２年経過後，調査月５月（写真－５）の状態を示す．

法面全体の緑化は２年経過した状態で成功し，周辺の植物育成状態と変わらない．しかし，復元目標植物であるヨシの回復は少なかった．ただし，ヨシの近似種であるオギ，ススキの植生が見られた．これは周辺植物群の中にも確認できるので周辺自然環境への移管は行われたものと考えられる．

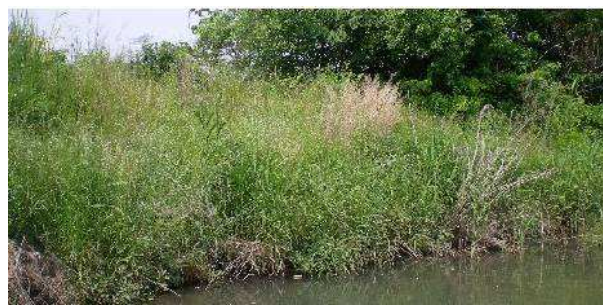
写真－５ 施工後２年後

ヨシの回復状態がこの多自然型護岸において遅いのは，ヨシの育成条件である年間水位差，周辺の土の湿潤状態がヨシの育成条件と合わなかったためと思われる．

また，この多自然型護岸は調査中に台風による完全水没，およびゲリラ豪雨等による水害を５回受けているが築堤構造体に損傷は確認されなかった．

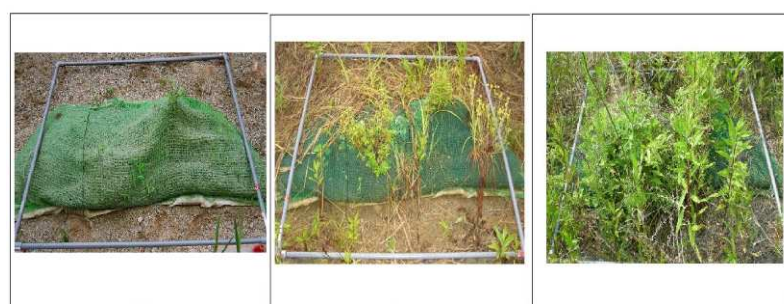
写真-6 コドラートNo1 植生経過

2年経過結果 被度 3 群度 3

- ・ サイドポケット内の基盤材に存在していたと思われる周辺植物種が発芽し、周辺環境の植生状態へ復元し始めている
- ・ 基盤材が河川増水時流失しなければ法面の緑化は可能である
- ・ 植物根（竹）は袋材へ根の貫入は確認されず、一般植生されている場合よりも育成は遅い
- ・ 植物の定着は早期では難しいため、基盤材流出保護のためのサイドポケットは有効であることを確認した
- ・ 太陽光に暴露されたサイドポケット部は劣化（破損）が確認された

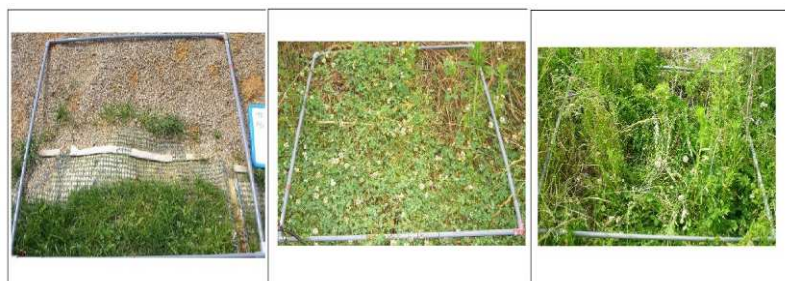
写真-7 コドラートNo2 植生経過

2年経過結果 被度 5 群度 5

- ・ 覆土・植生マット両方とも緑化回復は良好である
- ・ 植物の種類は植生マットの設定種子の植物が優勢であり周辺植物の移管が進んでいない
- ・ 袋体へ覆土しなくても植生マット敷設のみで法面緑化が可能であることを確認した
- ・ 袋内、および覆土の湿潤状態がヨシの育成条件に合わないため、ヨシの育成は観測されなかった

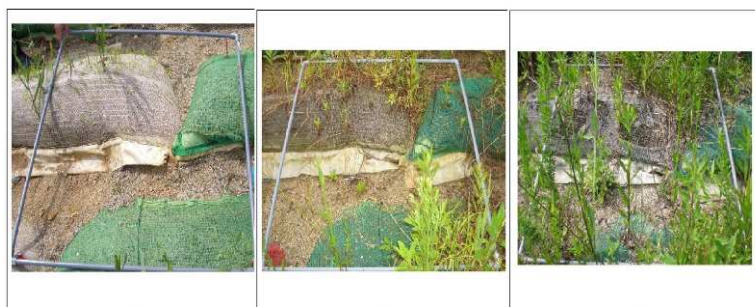
写真-8 コドラート№3 植生経過

2年経過結果 被度 3 群度 3

- ・ 袋体の布材の違いによる植物発生、育成状況の違いは見られない
- ・ 袋内ヨシの生育は観測できない
- ・ 現地発生土のみによる緑化のため植物の発生が遅いが、2年目以降周辺植生へ移管している
- ・ 袋体へ植物根を入れて植物の発生を期待しても泥土中の酸素濃度、含水比が低く、太陽光が当たらないため植物は成長しにくいことを確認した
- ・ サイドポケットは紫外線による劣化が見られるので、法面の緑化が完了するまでの強度が確保できるような材料の選定が必要である

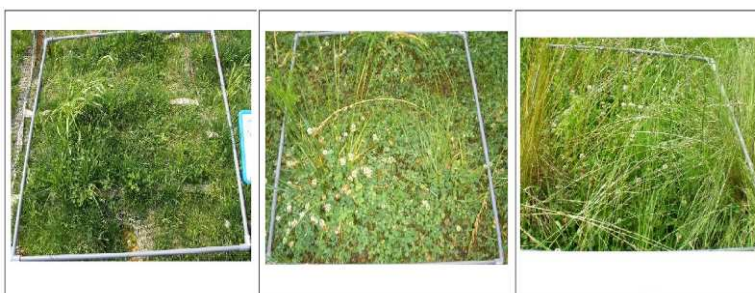
写真-9 コドラート№4 植生経過

2年経過結果 被度 5 群度 5

- ・ 植生マット下の覆土による植生の違いは見られない
- ・ 植生マットのみでの植生は可能であるが、マットを持ち上げた場合、植物根が簡単に袋体より剥離してしまうので、覆土がある方が長期緑化する場合は望ましい
- ・ 袋体へ入れた植物根は全て発生を確認することはできなかった

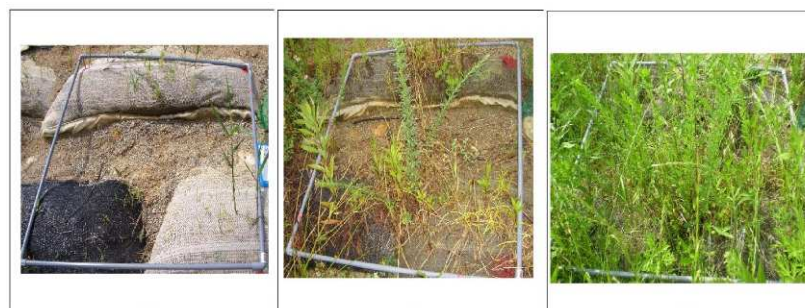
写真-10 コドラートNo5 植生経過

2年経過結果 被度 4 群度 4

- ・ 袋材の違いによる植物発生、育成状況の違いはない
- ・ 現地発生土のみによる緑化のため植物の発生が遅いが、2年目以降周辺植生へ移管してきている
- ・ 袋体へ植物根を入れて植物の発生を期待しても泥土中の酸素濃度、含水比が低く、太陽光が当たらないため植物は成長しにくいことを確認した
- ・ 増水期に浸水し、泥土の含水比が高くなるため№3 よりも緑化状態はよい

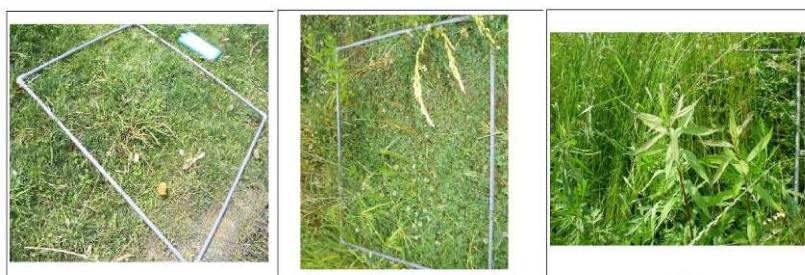
写真-11 コドラートNo6 植生経過

2年経過結果 被度 5 群度 5

- ・ 増水期に浸水するため植物復元状況は遅れたが2年目以降緑化は良好となった
- ・ 植物の種類は植生マットの設定種子の植物が優勢であり周辺植物の移管が進んでいない
- ・ 2年経過以降は周辺植物が移管し始めている

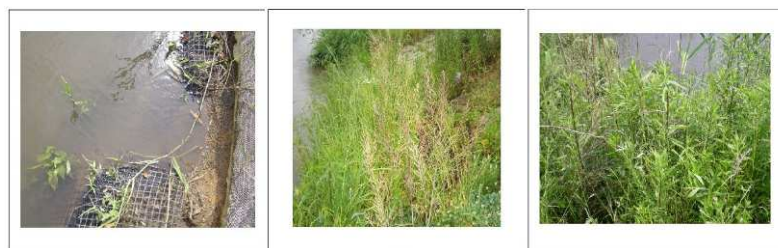
写真-12 コドラートNo7 植生経過

2年経過結果 被度 5 群度 5

- ・ 初年度は植物の発生が確認できなかったが、基盤材がジオメッシュにより流出しないため1年度経過以降植生は周辺環境と同化した
- ・ 植物育成期に常時浸水しているため湿地植物の育成は良好である
- ・ サイドポケットからのヨシの再生を確認した
- ・ 袋内からのヨシの発生は確認できなかった

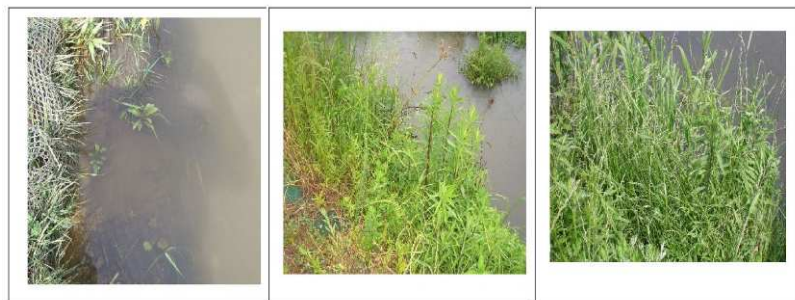
写真-13 コドラート№8 植生経過

## 2年経過結果 被度 5 群度 5

- ・ 初年度は植物の発生が確認でき無かったが、基盤材がジオメッシュにより流出しないため1年度経過以降植生は周辺環境と同化した
- ・ 植物育成期に常時浸水しているため湿地植物の育成は良好である
- ・ サイドポケットからのヨシの再生を確認し、状態も良好である
- ・ 袋内からのヨシの発生は確認できなかった
