# 軟弱地盤での H 型 PC 杭の施工

## ーささしまライブ 24 都計笹島線ー

工 事 名：ささしまライブ 24 土地区画整理事業

都計笹島線擁壁築造工事

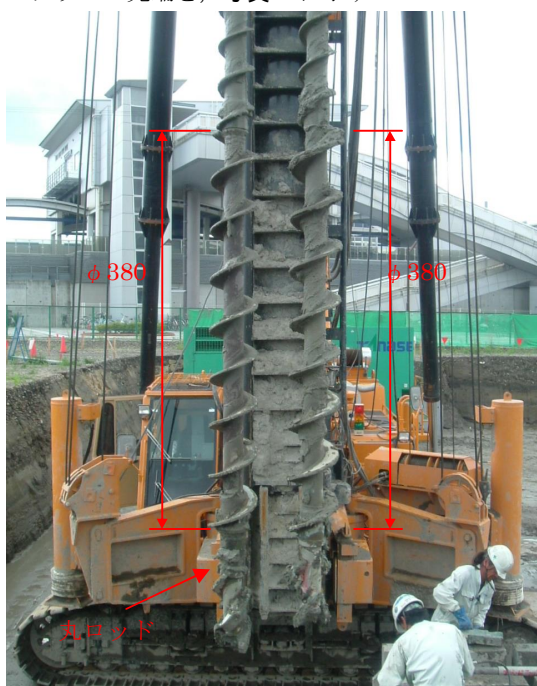
写真-2 オーガスクリュー先端

圧入深度10m以深にN値30以上の地層が存在したため、杭圧入に先立ちH型PC杭のウェブ部分に先行削孔(二軸同軸式アースオーガ、 $\phi 750$ )を施工した。先行削孔後、二軸のオーガが杭圧入中先行削孔によって乱された部分に逃げ、拡翼ヘッド同士が接触し破損した。そのため、最下部のオーガスクリューを $\phi 280$ から $\phi 380$ に変更することで、杭とオーガスクリューの遊間を小さくし、オーガスクリュー下端に追加した丸ロッド(L=300)で拡翼ヘッドに段差をつけることによって接触の防止を計った。その結果、拡翼ヘッド同士の接触による破損は解消された。今後は事前に、土質条件、また杭種毎にスクリュー径、長さ等の検討をする必要がある。オーガスクリュー先端を、写真-2に示す。
