# SPAD システムによる袋詰脱水処理工法

## 一施工現場の追跡調査一

**概要：**袋詰脱水処理工法（エコチューブ）はジオテキスタイル製の袋に浚渫土などの高含水比粘性土を充填し、脱水・減量化するとともに袋の張力を利用して盛土や埋土の材料に利用する工法であり、河川やため池等に堆積している高含水比粘性土を多自然型護岸等の盛土材料に有効利用する方法として、土木研究所と民間各社により実用化されている。本報告は先に技報にて報告した施工現場の追跡調査結果を述べる。

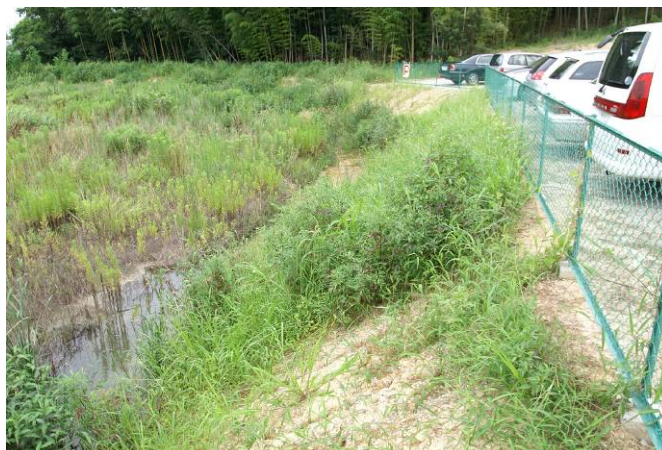
写真-1 施工後状況

処理土の施工後1年6ヶ月後の状態を写真-1に示す。

盛土の状態は良好であり、盛土天端を駐車場に開放しても問題はない状態になっていた。

法面の植生は覆土部に緑化施工はしなかったが周辺植物が飛来し復活していた。

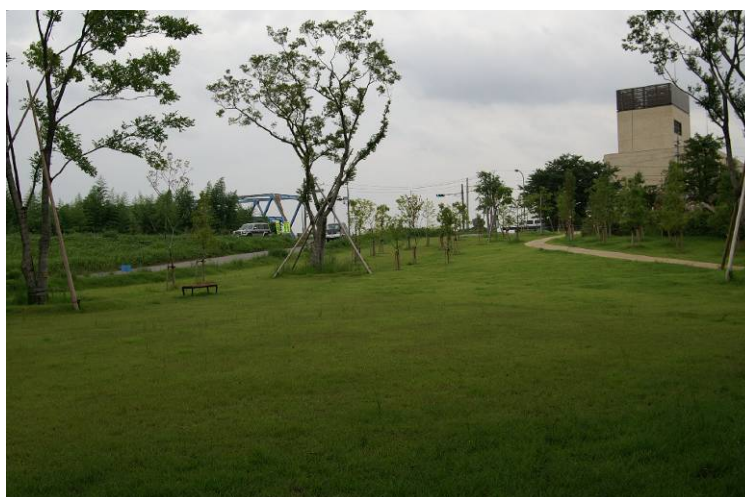
写真-2 施工後状況

処理土の施工後2年6ヶ月後の状態を写真-2に示す。

盛土の状態は良好であり, 盛土天端を覆土植生後公園に開放しているが問題はない。公園内表土にひび割れ, 局所的沈下は確認されなかった。

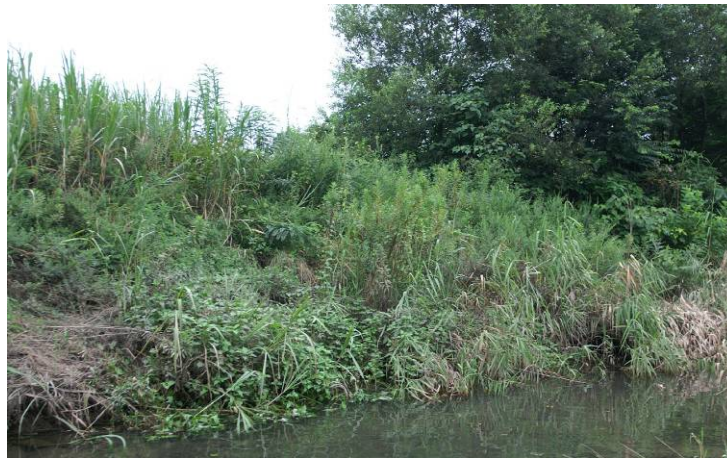
写真-3 施工後状況

処理土の施工後 3 年 6 ヶ月後の状態を写真-3 に示す。

盛土の状態は良好であり、法面の植生も良好である。

台風、豪雨による浸水被害を受けた法面状態でも盛土に被害は見受けられなかった。
