登録有形文化財に指定された建物の外壁改修工事

なべちょう 一 下関南部町郵便局 一

大阪支店 建築部 (広島支店駐在) 恒広哲雄

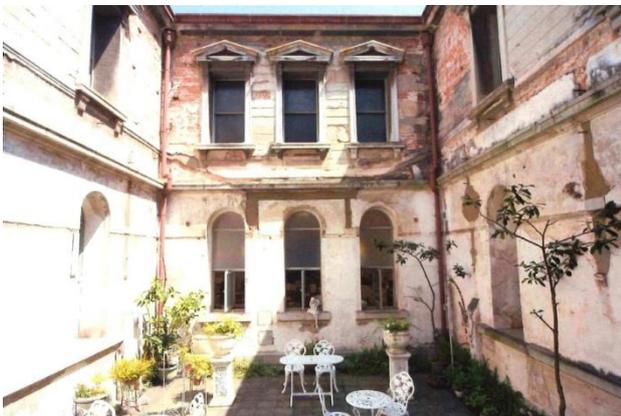
写真-14 中庭東面

エリア	建設当時	調査時現状
外周部	煉瓦下地、白漆喰塗覆輪型横目地切り	煉瓦下地、モルタル覆輪目地切の上、砂壁状吹付 (昭和58年 模様替え工事にて改修)
中庭		煉瓦下地、白漆喰塗覆輪型横目地切り 一部漆喰の上に塗装、一部漆喰欠落煉瓦露出、劣化多

総合的な判断の結果、中庭外壁改修工事は②モルタル下地（覆輪目地切り）+石調塗装仕上げで行うことで決定された。
