# リパッシブ工法の既設 PC 橋における腐食抑制効果 —実構造物における電気化学的モニタリング—

大阪支店  
技術本部

開発営業部  
技術部

鴨谷知繁  
石井浩司

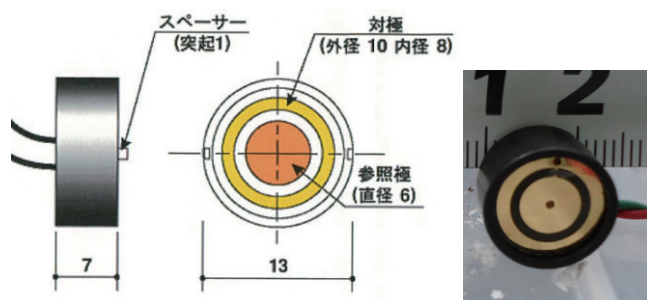
図-2 センサーの概要

リパッシブ工法による補修後, 写真-1 に示す位置において亜硝酸リチウム添加補修材を PC 鋼材近傍まで除去し, 図-2 に示すセンサーの埋設および配線の設置を行い, ポテンショガルバナスタットを用いて PC 鋼材の電気化学的計測を 1 回/年の頻度で測定した。
