首都高における横締め鋼棒に対するグラウト再充填（リパッシブ工法）の施工

本稿は、首都高湾岸分岐線の昭和島 JCT において既設床版横締め鋼棒が破断し、突出が確認されたため応急対応ならびに既設グラウト充填調査と当社独自のリパッシブ工法によるグラウト再充填等の補修対応工事について報告する。

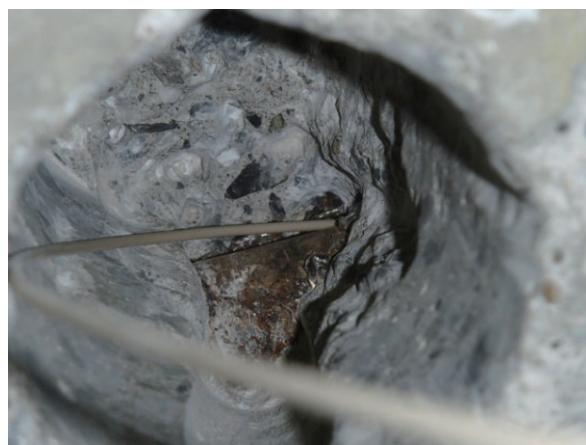
亜硝酸リチウム水溶液を張出床版高欄側より自然流下で注入を行い、真空ポンプによるエアリフト（加減圧の繰り返し）と排出確認を行った。

グラウト補修材の注入は小型ポンプを用いて加圧充填し、高弾性細径チューブからの排出により、空隙細部に充填されたことを確認した。充填結果を図-2 に示す。
