首都高速道路における既設橋梁の補修・補強他

— 床組構造改築工事 1-82 —

概要：建設から40年以上が経過した首都高速道路の橋梁は経年の劣化だけでなく、交通量の増大や、過積載車両などの影響により構造物の補修・補強が必要と考えられていた。今回橋梁の床版補強を主として発注された本工事は、足場設置後に詳細調査を実施した結果、床版だけでなく主桁や支承など、様々な部位に劣化・損傷が発見された。本稿ではそれらの対処法について設計・施工の両面から紹介するものである。

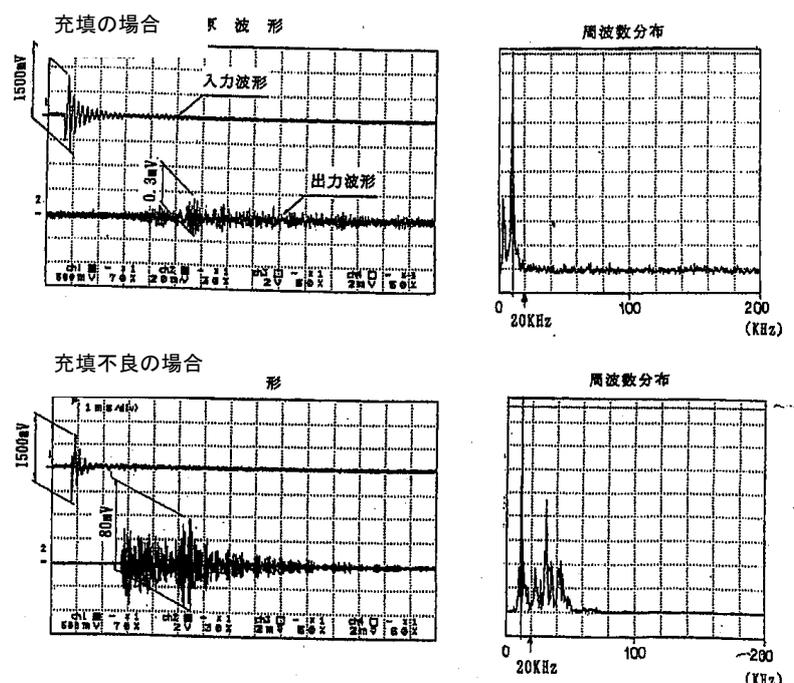
図-19 打音振動法による周波数解析

波数)は大きく異なる。図-19は本工法による入出力波の違いと周波数分布を示した一例である。グラウトが充填されている場合は、グラウト材の拘束によってPC鋼材を伝播する伝播エネルギーが減衰しやすくなるため入力波に対し出力波が小さくなる。グラウトが充填不良の場合はエネルギーが減衰しにくくなり、出力波が大きくなる。これをスペクトル解析することにより特定の周波数域に収束するか否かで充填度を判定する。

- ・ 充填不良と評価されたものに対し、新たにグラウト注入のための削孔を行い、目視およびエアーによる通気確認を行った後、グラウトを注入した。
- ・ 注入に先立ち、調査で使用した孔を利用してホースを取り付け、注入・排気孔として堅固に設置した。
- ・ わずかな空隙にも可能な限り充填できるように、低粘性ノンブリージングタイプのグラウト材を選定した。
- ・ 既設構造物には多くの劣化部位が存在しており、想定箇所外からグラウトが流出する可能性があったため、グラウト注入中は第三者被害に十分注意しながら作業を行った。

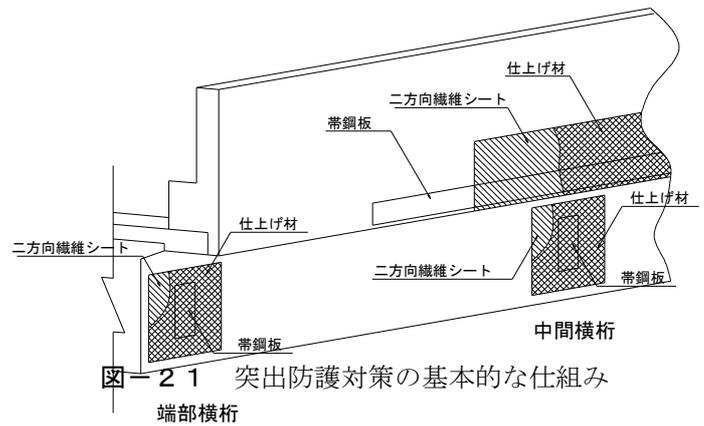
図-21 突出防護対策の基本的な仕組み
端部横桁

突出防護の具体的な対策方法は他機関の資料⁵⁾⁶⁾を参考にした。対策の基本的な仕組みを図-21に示す。この構造は、厚さ2.3mmの帯鋼板および二方向繊維シート(アラミドナイロン繊維)でPC鋼棒の突出を抑え、コンクリート片の落下を防止するものである。PC鋼棒の径、長さ、緊張力に応じて突出エネルギーが異なるため、貼り付ける繊維シートの枚数が順次増加する。

現在の首都高速道路は単純桁が複数連なった高架橋が多い。そのため図-21のように端部横桁に二方向繊維シートを貼り付けようとした場合、隣接する桁に接触し所定のシート接着面積が得られないことが多く存在した。隣接径間との遊間も20mm程度しかなく、シートの巻き込み接着も不可能であった。
