# 東日本大震災による構造物の被害調査報告

技術本部

技術部

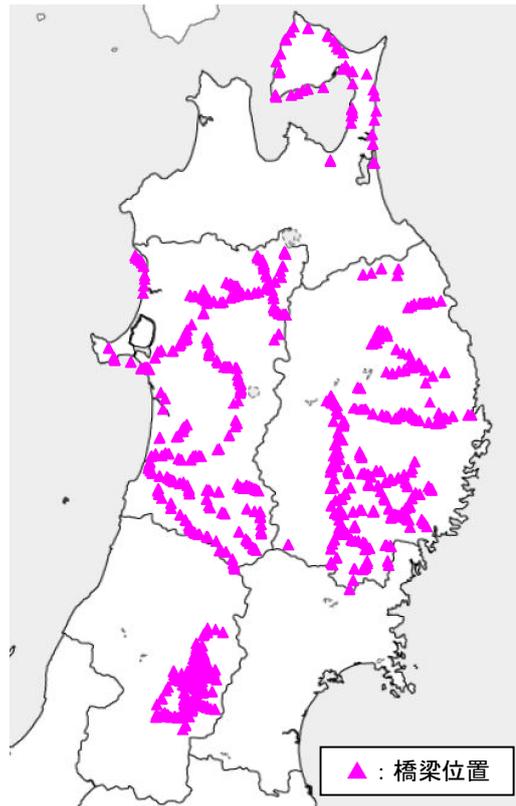
図-1 橋梁位置図

橋梁の位置図および橋種別の橋梁数をそれぞれ図-1 および表-1 に示す。また、竣工年別の橋梁数を図-2 に示す。調査した橋梁数は856橋であった。その中には、1920年代に竣工した古いRC橋もあったが、地震による損傷は認められなかった。桁下からの目視調査を行った範囲では、支承周り、橋台および橋脚には、緊急に補修や補強を要する損傷は認められなかった。損傷が確認されたPC橋の数を表-2 に示す。主桁の損傷が確認されたPC橋もあったが、遊離石灰が生じているものがほとんどであり、新しいものではないことから、その原因は経年劣化であると判断された。
