大口径深礎杭の施工

—丹波綾部道路 峠谷橋上下部工事—

1. はじめに

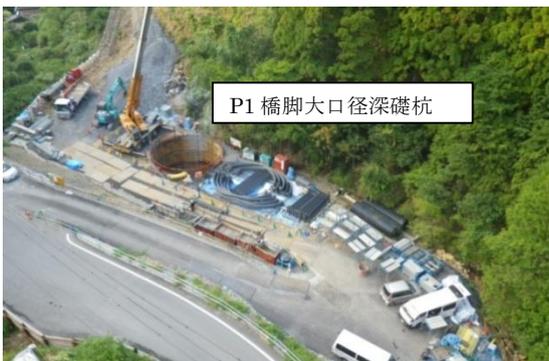
写真-1 施工状況

橋脚の基礎、大口径深礎杭は直径 $\phi 9000$ 深度 $L=15.0\text{m}$ の立坑で、施工場所は起点、終点側が隣接するトンネル工事に挟まれた谷底で狭隘部での施工であった。

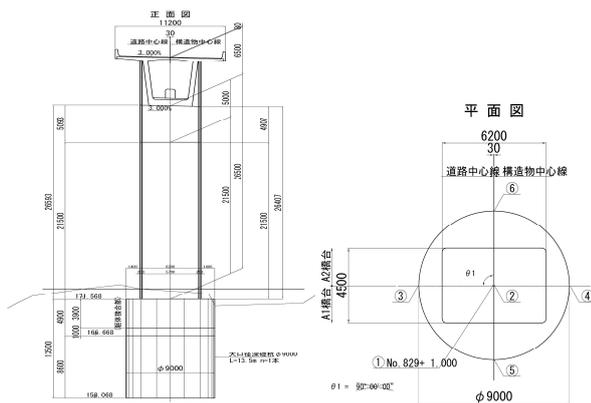
図-1 橋脚全体図 (P1)

構造形式：大口径深礎杭基礎工

杭径 $\phi 9000$

杭長 15.0m

土留 補強リング+ライナープレート
