# 小型風力発電を活用した「崩壊のり面監視システム」

## 1. はじめに

## 2. 実験の概要

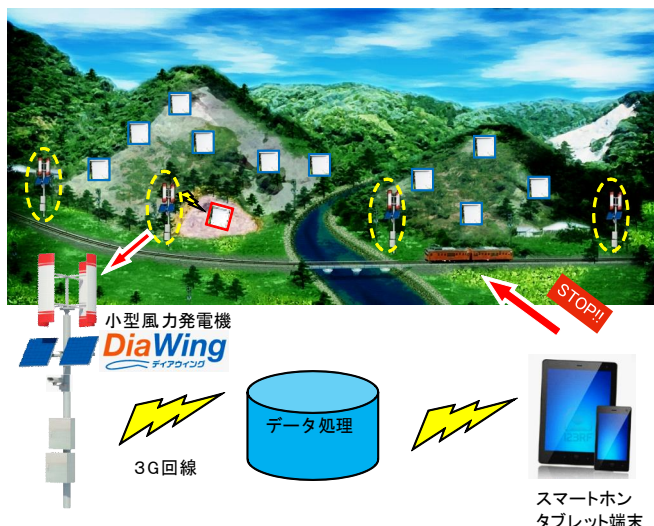
図-1 システム概要図

崩壊が予想される斜面に、安価な傾斜計の付いた「のり面センサー」を大量に配置する。この傾斜計が傾き、設定された一定の規定値を超えると情報を発信し、風車の本体に情報を集約する。その情報を携帯電話回線 (3G) でインターネット上のサーバーに載せ、データ処理した後、顧客に緊急情報としてメールでお知らせする。同時にその斜面地に設置した監視カメラで動画も配信できるシステムである。これをもとに、顧客は電車を停止するなど、避難行動がとれる。(図-1)

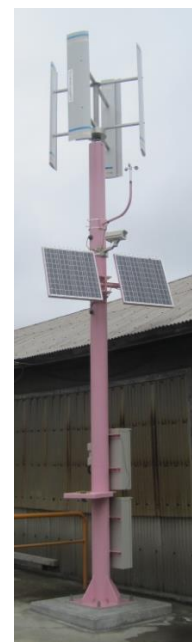
写真-1 小型風力発電機

電力供給に、小型風力発電機 (DiaWing) 200W タイプを使用した。(図-2, 写真-1)

この風車発電機 (DiaWing) は、鉛直軸型風車で、風の向きに関係なく回転し、「揚力」と「抗力」の両方の風の力を効率的に利用するため安定した回転を継続する。また、太陽光パネル (70W×2 枚) を併設したハイブリッドタイプである。

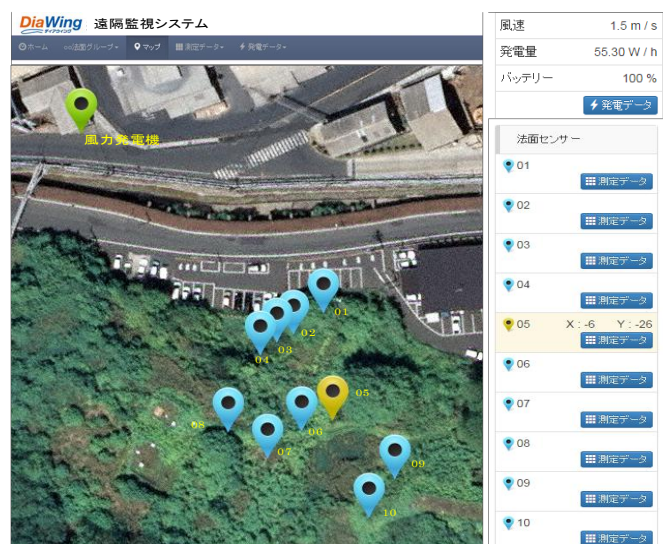
図-4 データ処理画面（マップ）

配信されるデータ処理画面を図-4に示す。この画面は、小型風力発電データの風速・発電量・バッテリーレベル、のり面センサーの位置および測定データと監視カメラからの画像を見ることができる。

のり面センサデバイスから定期的に信号を送り、正常である場合は青色で表示される。また、傾きが大きくなって閾値（20度）を超えたイベント発生時に、色を変え警報を鳴らすシステムである。イベントが発生時、それが1ヶ所のみの場合は黄色、3ヶ所以上はオレンジ、5ヶ所以上の場合は赤色で表示される。この設定は、閾値角度（5度～25度）も含めて自由に変更できる。

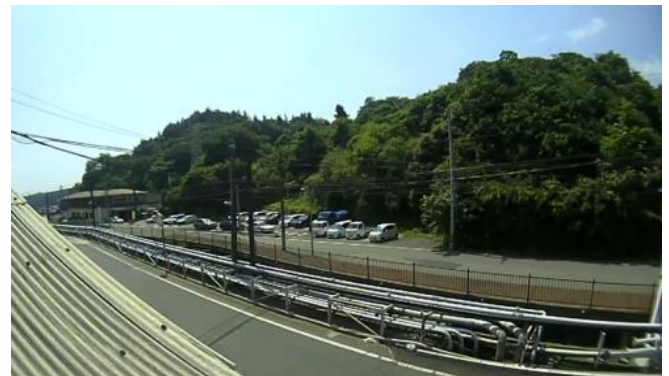
写真-4 配信画面

この監視システムは、のり面センサーのイベント発信と同時に、遠隔監視カメラによる監視(写真-4)を行う。正常時は、静止画（1枚/1時間）を配信、イベント発生時には動画を配信する。
