段丘堆積物が分布している切土法面の施工

— 中部横断自動車道 樋之上改良工事 —

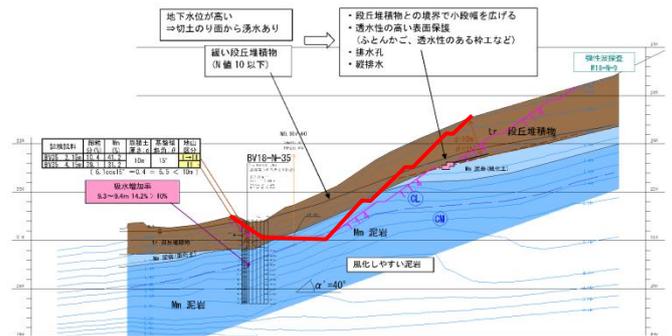
図-4 地質断面図

凡例：
 段丘堆積物(N 値 10 以下)
 軟岩 I Mm(泥岩)CL 級
 計画掘削ライン

当初設計における法面補強工は、吹付け法枠工と鉄筋挿入工の併用により逆巻き工法で計画されていたが、「設計会社が安定解析などの照査を実施せずに、地質調査結果のみで施工方法を経験的に決定していたこと」、「吹付け法枠工では、施工に手間がかかり工期内に工事を完了できないこと」などが、工事受注後の設計照査により判明した。また、当該施工個所の地質は、地下水位が3mと高く、切土2~4段目は段丘堆積物(礫混砂)で、施工中の切土法面の崩落も懸念されるため、工程と施工方法の最適化を検討する必要があった。当初設計の吹付け法枠工正面図を図-3に、地質断面図を図-4に示す。

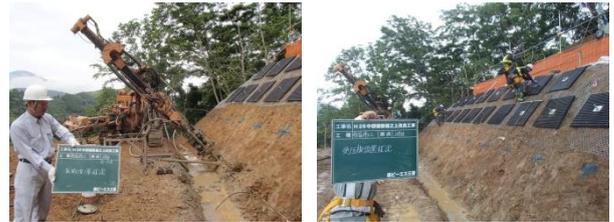
写真-1 削孔状況

写真-2 受圧板取付状況

安定解析結果を表-1 に、切土掘削深さと安全率を図-6 に示す。この結果から、ロータリーパーカッション式クローラ型の削孔機械を選定し、鉄筋挿入工を法面 2 段毎に施工することに決定した。削孔状況を写真-1 に示す。

そこで、現場に広い専用ヤードが不要で養生期間が不要な受圧板 (グリーンパネル工法) を採用した。受圧板構造図を図-7 に、受圧板取付状況を写真-2 に示す。特徴は、以下のとおりである。
