# PCaPC 工法による扇形平面形状ホテルの施工例

## — ユインチホテル<sup>なんじょう</sup>南城 —

平成 21 年に旧厚生年金休暇センターを引き継いで開業したユインチホテル南城は、宿泊施設、レストラン、宴会室等のあるセンター棟、宿泊施設であるかりゆし棟、温泉施設であるさしきの棟、スポーツ施設のあるスポーツ棟の 4 つの既存施設で構成されていた。従来の宿泊施設は和室で、宿泊者より洋室の要望が多いことや、稼働率が高く客室の増加が望まれたため、洋室の宿泊施設となる新館（客室数 94 室）を増築することになった。新館の増築工事は設計・施工を大晋建設㈱が担当し、近年の労務不足を勘案して PCaPC 工法が採用された。本稿では、ユインチホテル南城増改築工事における PC 工事の施工について報告する。

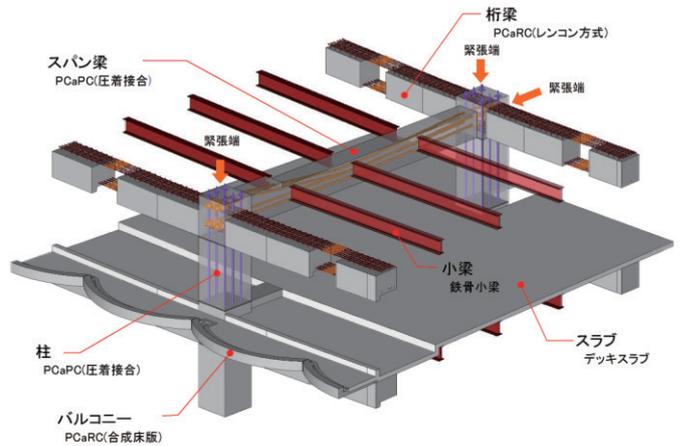
図-2 部材概要図

スパン方向の梁および柱には、PCaPC 圧着工法が採用され、フルプレストレスリングの設計となっている。桁行き方向の梁は PCaRC 工法で、スパン中央にて機械式継ぎ手を用いるいわゆるレンコン方式が採用された。また、円形の平面形状をもつバルコニーは PCa 合成床板である。

小梁、スラブは全重量の軽減という観点から、鉄骨小梁およびデッキスラブが採用された。図-2 に部材概要図を示す。

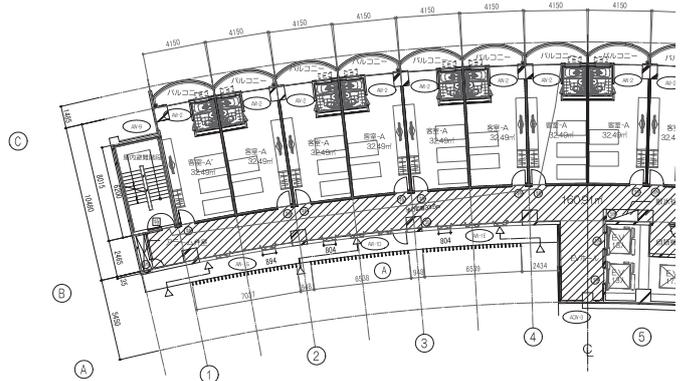
図-3 建物平面プラン

本建物は、図-1 に示した建物外観パースや図-3 に示す平面プランからもわかるように、扇形の平面形状となっている。レンコン方式の桁梁は、PC 定着体や鉄筋の納まりが煩雑になる柱部と、高い施工精度が必要となるスパン中央の機械式継ぎ手接続部をそれぞれ直線形状とし、これらを結ぶ多角形のラインにより扇形の平面形状を作り出している。

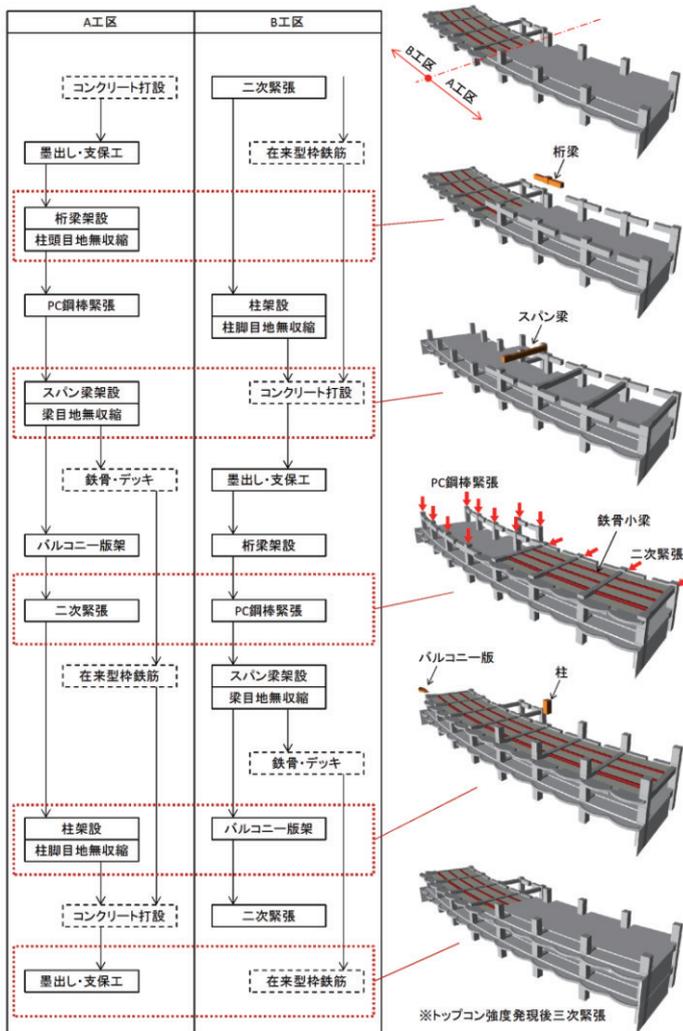
図-4 施工フロー図

本工事におけるPCa化の最大の課題は、労務不足の解消であった。単純にPCa化しただけで部材の架設後に在来部分の施工を行おうとすると、ある限られた短期間の間に型枠、鉄筋工が多数必要となり、労務不足の解消にならないばかりではなく、工程面でもPCa化のメリットを生かせない。本工事においては必要最低限の労務で、かつ遊びが出ないように、建物の平面を2工区に分け、それぞれの施工区の作業が重複しないように工程計画を行った。PC工事、鉄骨工事ならびに在来型枠鉄筋工事がスムーズに流れるように2工区の作業を4~5日ずらした工程とし、標準階におけるサイクル工程を1フロア当たり2週間ピッチとした。このサイクル工程は、概ね在来工法の場合の半分であり、在来部分の労務が最も効率的に作業できるものであった。図-4に施工フロー図を示す。
