# 覆エコンクリート品質向上の取り組み

## 一般国道 107 号 梁川口内トンネル

東京土木支店 土木工事部（東北支店駐在） 宮本靖

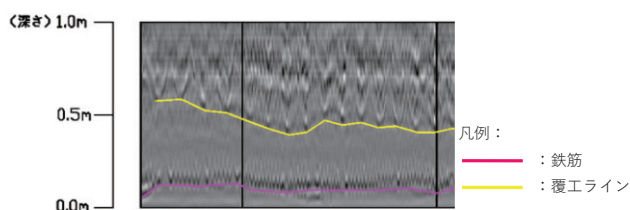
図-3 電磁波レーダ探査結果

覆工コンクリート打設後の電磁波レーダ探査結果(例)を図-3 に示す。

目標とした全 105 スパン (拡幅部含む) に亘り、空洞・空
