## 隣接する河川及び一般道での地盤改良工の施工

## —大野川堤防耐震対策工事—

概要：本工事は、近年発生が予想される南海トラフ地震による液状化現象及び津波による浸水災害に対し、現在対策工として大阪市内を流れる河川堤体内の地盤改良工事と護岸の嵩上げ工事が急ピッチで進められている。今回はその一部として発注された工事である。

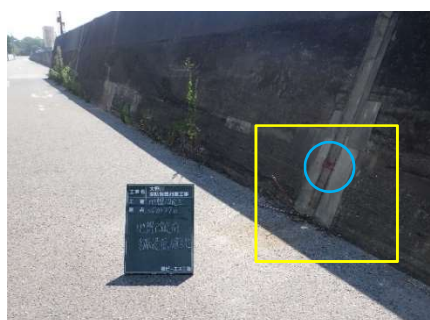
対策 一般道の変位調査(近接道路にマーキングによる測定)など日々の監視業務の強化。  
監視業務測定基準を写真-2 に示す。

写真-2 監視測定基準を近接道路へマーキング（現舗装天より 500 上がり）

また、隣接道路においても変状は観測されなかった。

( $\pm 2 \sim 5\text{mm}$  以内)

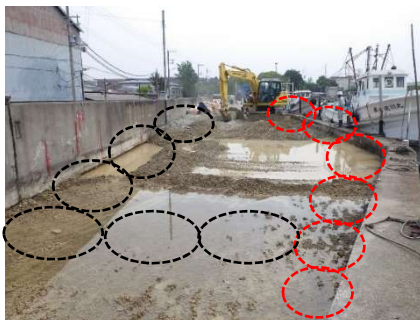
対策① 地盤改良の施工順序を河川側から行い壁を作ることにより河川からの浸水防止を行った。

施工順序を写真-3 に示す。

写真-3 ①掘削時の浸水状況

(丸線=地盤改良杭 河川側(赤丸)から施工)

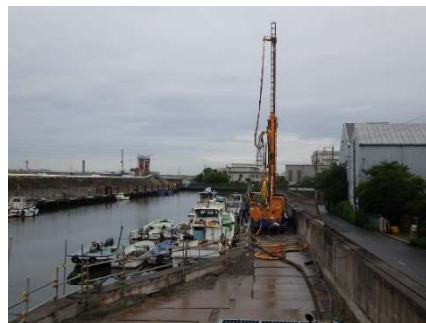
対策② 潮位表により水位の低い時間帯を狙った施工を行った。

施工状況を写真-4 に示す。

写真-4 ②低水位の時間帯を狙った施工状況

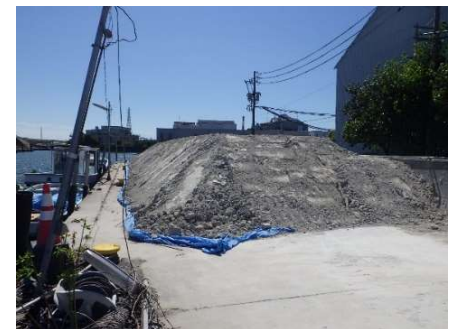
対策③ 地盤改良後の盛土材は購入土による盛土であったが、汚泥の一部を固化させ曝気乾燥後、盛土材として流用した。

施工状況を写真-5 に示す。

写真-5 ③汚泥蓄積

(地盤改良完了場所に仮置き)

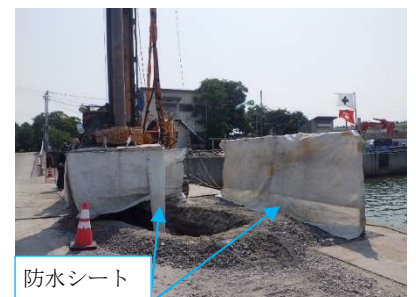
① 停泊中の船舶・河川に隣接しての地盤改良工事を施工しなければならず、地盤改良材・汚泥等の飛散対策として地盤改良機の地上部先端及び河川側への汚泥の流出防止対策として防水シートにて養生を行った。

施工状況を写真-6 に示す。

写真-6 河川側への飛散養生状況

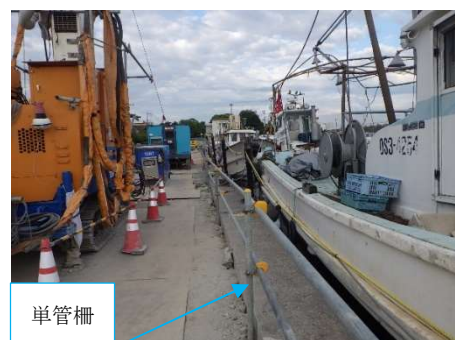
② 安全通路確保及び河川への転落防止のため既設堤防にアンカー打設を行い単管にて通路を設けた。

施工状況を写真-7 に示す。

写真-7 単管による通路設置状況
