## ごみ焼却処理施設の解体工事報告

### —藤沢市北部環境事業所新2号炉建設工事（既存2号炉解体）—

東京建築支店 建築工事部 安齊清弘  
東京建築支店 建築工事部 信澤大輔  
東京建築支店 建築工務部 副島隆広

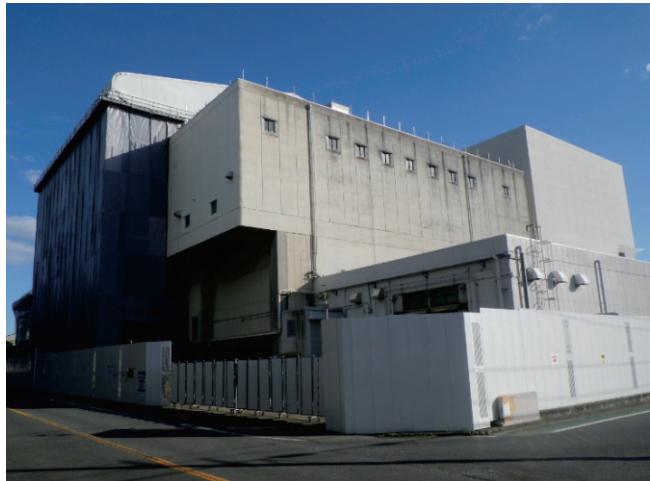
写真-1 既存2号炉外観

本解体工事における主要解体対象物は、プラットホームS造1階、塵芥壕SRC造地上3階地下1階、炉室棟RC造地上1階地下1階、排水処理棟RC造地上1階、中央制御室RC造地上2階、集塵機棟S造地上2階、計量室棟S造地上1階、煙突RC造となる。写真-1に既存2号炉の外観を示す。

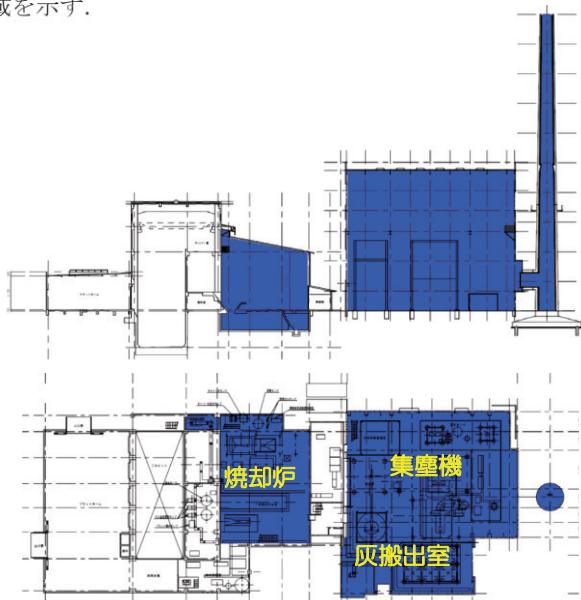
図-1 管理区域（レベル3）範囲図

ごみ焼却処理施設の解体においては、アスベストやPCB、RCFの他、ダイオキシンによる汚染物のサンプリング調査が必要である。分析には通常3週間程度を要し、分析結果をもとに解体作業管理区域の汚染度に対する防止対策が関係法令により義務づけられている。よって、準備段階における事前調査、分析結果をもとに作成する施工計画書、各種解体工事届出等、多くの時間を要する。図-1に分析の結果決定した管理区域を示す。

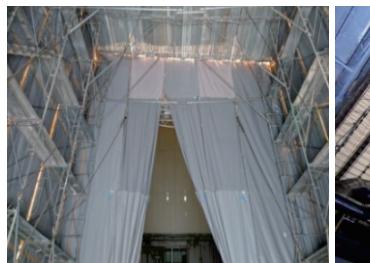
写真-2 前室エリア

除染を行う前に解体エリア・前室エリアを覆う養生は、外周を枠組み足場+防炎シートで、上部をテント足場構造で行った。シート継目はテープにて目張りを行い、5面隔離養生を行った。

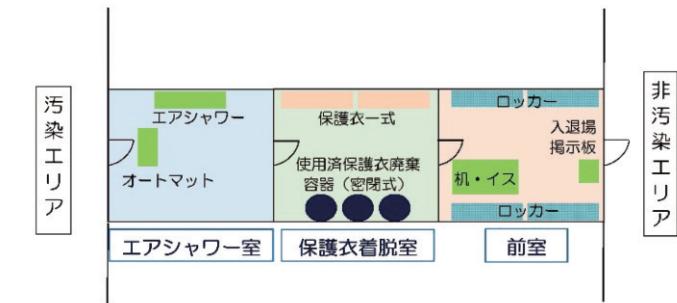
図-2 クリーンルーム配置図

クリーンルームは①前室、②保護衣着脱室、③エアシャワー室の3つの部屋を設けた。図-2にクリーンルーム配置図を示す。

作業員が管理区域に入出場するにあたって、管理区域から汚染物を持ち出さないように、クリーンルームを設置した。
