## 大深度つばさ杭の施工

## 概要

本工事は、大規模商業施設に隣接した調整池の水上デッキの柱の基礎を施工するものである。基礎は鋼管・既成コンクリート杭打工の回転杭工（つばさ杭）で計画されているが、掘削長が 48m を超えるため、「国土交通省土木工事積算基準」の適用範囲外となる。

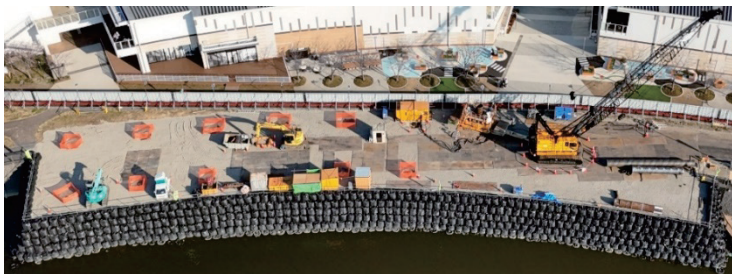
写真-1 施工の全景

本工事のような難易度の高い大深度のつばさ杭の施工は、これまでの実証試験や実施工で積み上げてきたナレッジマネジメントの活用し、具体的なリスクを事前に把握し、対策を講じることが重要である。本稿では、リスクアセスメントによるリスクへの対応策とその結果について報告する。施工の全景を写真-1 に、掘削状況を写真-2 に示す。

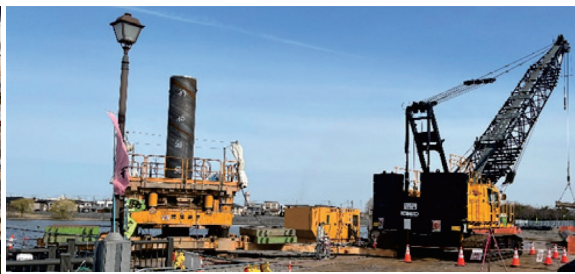
写真-2 掘削の状況
