アンバランスな支間を有する3径間連続ラーメン箱桁の設計・施工 —大滝根川橋—

大滝根川橋は、磐越自動車道の4車線化に伴い船引三春IC～小野ICの大滝根川上に架設される、橋長304.4mの橋梁である。構造形式は、PC3径間連続ラーメン箱桁(桁長199.1m)とPRC4径間連続2主版桁橋(桁長104.8m)での2連で構成される。本橋の設計・施工に際し、①PC3径間連続ラーメン箱桁部の支間構成がアンバランスであるため、移動作業車荷重以外のカウンターウェイトを必要としない施工ステップ及び桁高の検討を行った、②12月～3月まで冬期となりグラウト施工が不可能であるため、架設内ケーブルに砂付きエポキシ樹脂被覆PC鋼材を使用する事によって防錆対策を講じ、その定着具・PC鋼材に関する性能確認試験を実施した、③架設内ケーブルPCグラウトの施工管理に新しいグラウトの手法を適用した。本報告では、特にPC3径間連続ラーメン箱桁の実施詳細設計および施工について報告するものである。

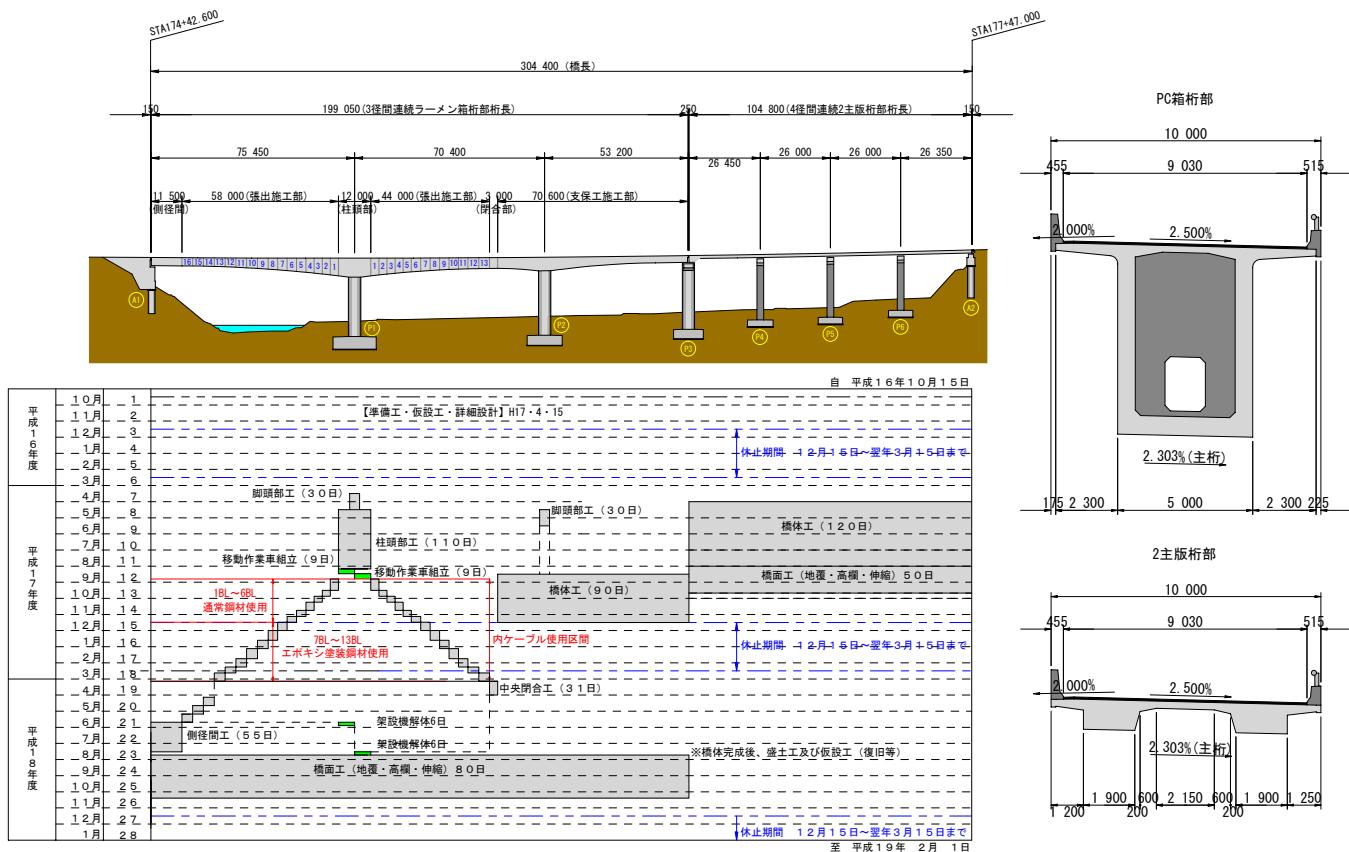
図-1 橋梁一般図および工事計画工程表

図-1に橋梁一般図および工事計画工程表を、図-2に実施設計における施工ステップ図を示す。

図-1に示すとおり、P1張出架設では、左右の径間が不等径間であるため施工時にアンバランスモーメントが発生する。対処策として基本設計では、カウンターウェイトを用いてアンバランスモーメントを抑えていたが、その重量は約500ton必要であった。構造的問題としては、このカウンターウェイト重量を橋梁に載荷すると、局所的にせん断応力が発生し、必要部材厚では許容値を満足しない事であった。よってカウンターウェイトを、移動作業車荷重程度に抑えることができる架設ステップ及び桁高の検討を行った。

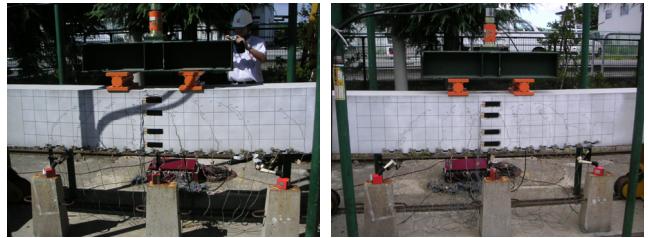
写真-1 付着性能確認試験（左：通常 右：エポキシ）

冬期グラウトの施工が不可能となる約4ヶ月間について、緊張された架設内ケーブルがシース内で発錆し、その品質を損ねる可能性があった。そこで砂付きエポキシ樹脂塗装PC鋼材を架設内ケーブルに使用する事とし、それに対する性能・腐食抵抗性・付着性の確認試験を行った。付着性能試験実施状況を写真-1に示す。試験の結果、架設内ケーブルとして使用することに対し、問題がないことが確認された。

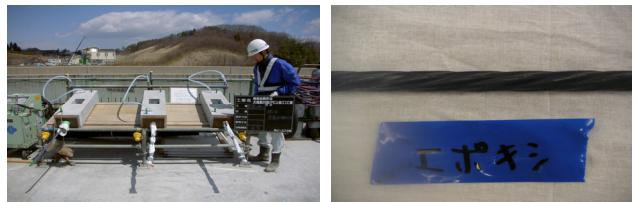
写真-2 暴露試験状況（左：供試体 右：エポキシ結果）

①架設内ケーブルグラウト待ち期間（4ヶ月間）の防錆効果の確認を行うため、簡易供試体を作成し橋面暴露試験を行った。試験結果を写真-2に示す。砂付きエポキシ樹脂塗装PC鋼材は発錆せず、一次防せいPC鋼材・通常PC鋼材も、シース内に水分進入がない事として発錆しない事を確認した。

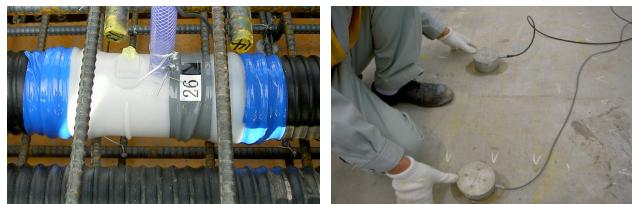
写真-3 充てん確認試験（左：MS 右：超音波）

②PCグラウトの充てん状況を、注入時はMSセンサーで、硬化後は超音波探傷法を用いて測定した。写真-3に試験状況を示す。測定した結果、全ての検測箇所でPCグラウトの充填を確認することができた。
