# H 型 PC 杭の施工

## —高針御嶽線—

工事名：長湫南部土地区画整理事業高針御嶽線擁壁築造工事  
工事場所：愛知県愛知郡長久手町  
発注者：長湫南部土地区画整理組合  
工 期：平成 20 年 10 月 17 日～平成 21 年 2 月 10 日  
規 模：H540, L=11.0m, 57 本, L=11.5m, 37 本, 計 94 本

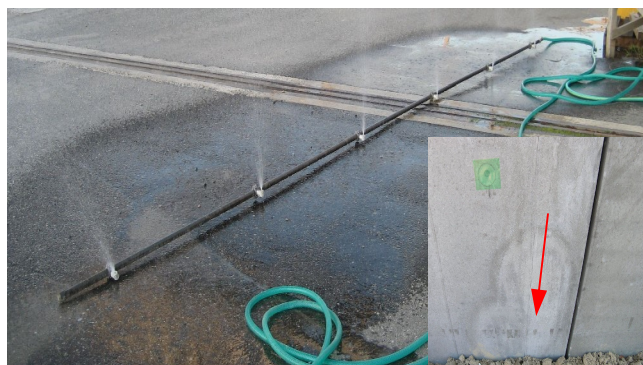
写真-3 工場養生

初期材令時における湿潤養生は、製作工場においてH型PC杭下面に配管を施し、水道水により行った(写真-3)。H型PC杭は、平成20年12月～平成21年1月に打設が行われ、2ヶ月後の同年3月に杭前面を5m程度掘削した。これは、前回工事とほぼ同じ工程である。掘削後の表面は、前回工事と比べると変色は少なくなっているものの、養生水の

水跡が非常に目立った(写真-3)。初期材令時における湿潤養生と杭表面の変色との因果関係は、はっきり確認することはできなかったが、今後の工事においても引き続き初期材令における湿潤養生を継続し、長期的な観察が必要であると思われる。また、工場における湿潤養生方法についても再検討が必要である。
