# 場所打 U 型擁壁の施工

## — 国道 155 号豊田南バイパス —

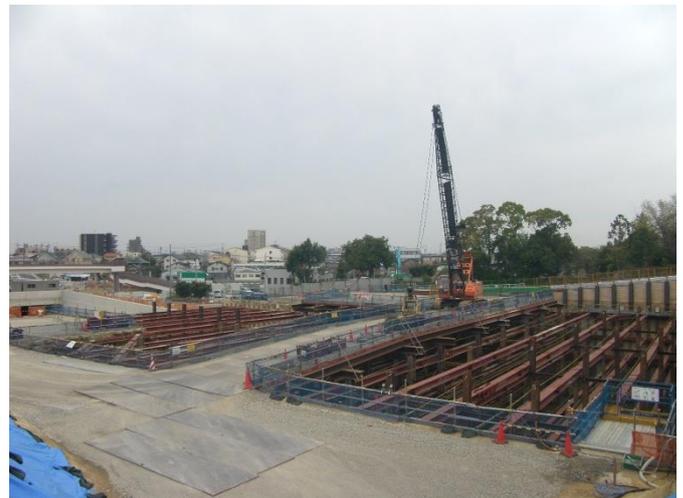
写真-1 作業構台設置状況

当初設計では仮設土留の設置撤去におけるクローラークレーン(50t 吊) の作業半径、また床掘作業におけるバックホウおよびクラムシェルの作業半径が不足し、作業できない範囲が生じるため作業構台が必要となった。掘削、コンクリート打設、各々の施工機械の規模、形状等も考慮に入れ、施工性、経済性共に最も適した作業構台の範囲を決定した。(写真-1)

作業構台の設置により、効率良い掘削作業、ダンプトラックによる残土運搬、また、適正な施工機械での擁壁構築を実施することが可能になった。

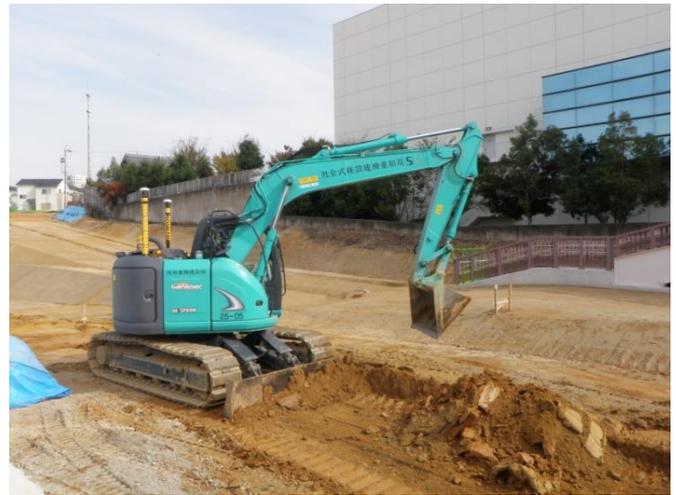
写真-2 道路土工（情報化施工）状況

情報化施工の実施(写真-2)により、以下の効果を確認した。

現行のバックホウ掘削工において、作業区域が区分されていない現場等、丁張りの設置作業に対する安全性の問題が不要となる。また、検測などの補助作業員の配置が不要となるため、重機と作業員との接触事故を防止することができる。

掘削高が高い、掘削深さが大きい、延長が長い大規模な掘削工では、丁張り設置作業や補助作業員の配置が不要となることから、工事の作業性の向上が期待される。さらに、目標物等がない中でも、重機が正対している事を、モニターで確認できるため、施工効率が向上する。

これまでの掘削工における出来形管理は、道路測点、丁張り付近だけで行われてきた。3Dバックホウによる掘削工では、これまでの点管理から面管理になることから、工事対象範囲について面的な品質の向上が期待される。

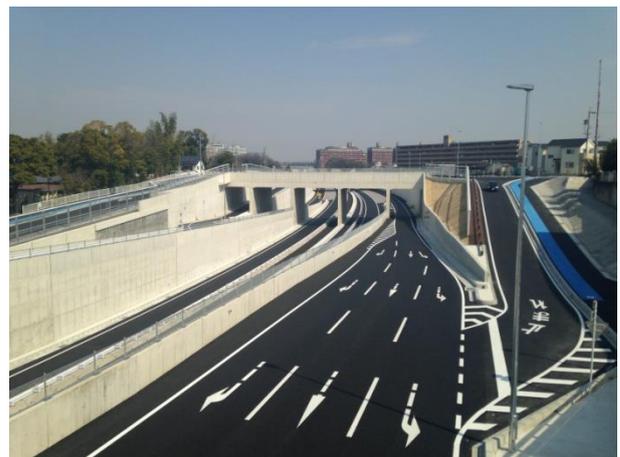
写真-3 完成写真（起点から終点を望む）

本工事では、以上の対策工事により、工期内での竣工を達成し、出来形・品質は概ね優れた施工がなされている、との発注者からの評価をいただいた。(写真-3)これは、施工前、施工中に問題点を抽出、その対策案を検討し、施工上のトラブルを未然に防止できた成果である。掘削方法、高い水位への対応、そして、コンクリートのひび割れ対策は、同様工事に活用できるものである。また、今後公共工事での土工事では、本工事で取組んだ情報化施工が頻繁に行われる。大規模な工事では、重機オペレーターが慣れてくるに従って、比較的効率良く施工を実施することができると思う。
