# 北海道横断自動車道 朝里川橋の施工

## ー寒冷期施工における品質確保への取り組みー

**概要：**朝里川橋は、北海道横断自動車道の余市 IC (仮称) ～小樽 JCT (仮称) 区間の小樽市内に位置する橋梁である。架橋地点は、厳冬期の月平均気温が 0℃を下回り、また年間の累計積雪深が 5m を超える気候的条件である。本稿では、このような条件下で実施した、積雪寒冷期における施工での品質確保に向けた取り組みについて紹介する。

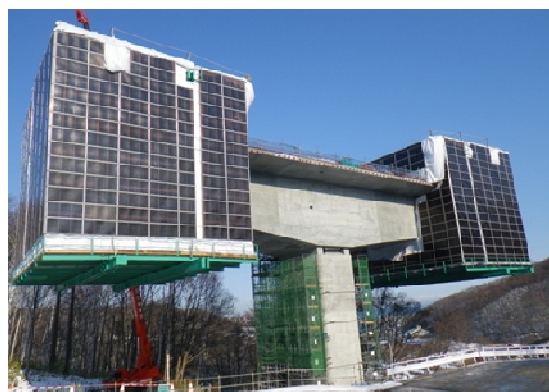
写真-1 移動式作業車の養生設備

本工事では移動式作業車に屋根材および密閉性の高いパネル式防護設備を装備し（写真-1）、冬期間における外気や風雪の侵入を遮断するとともに、給熱養生によりコンクリートの打込みおよび養生箇所の温度を5℃以上に保持した。移動式作業車外周に設置するパネル材には採光性パネルを使用し、太陽光を採り込むことで屋内温度を効率的に保持し、良好な作業環境を確保した。また、屋内にはジェットファーン2台を配置し、コンクリート打込み前からプレヒーティングを行い、養生完了時まで継続して給熱

を実施した。さらに、当該期間中の温度低下を確実に防止するため、モバイル式養生温度管理システムを用いて養生設備内および打込み後のコンクリートの温度を24時間連続計測・監視した。

当管理システムは、スマートフォンや現場事務所の端末で計測データを常時確認することが可能で、設定した警戒温度を下回った場合には警報メールが携帯電話に送信されるため、養生温度の異常低下等のトラブルを防止できる。本工事においても給熱設備の故障や外周防護設備の破損時に、温度推移の監視と警報メール（警戒温度を7℃に設定）により迅速に対応したことで急激な温度低下や養生温度が5℃以下となる事態を回避することができた。

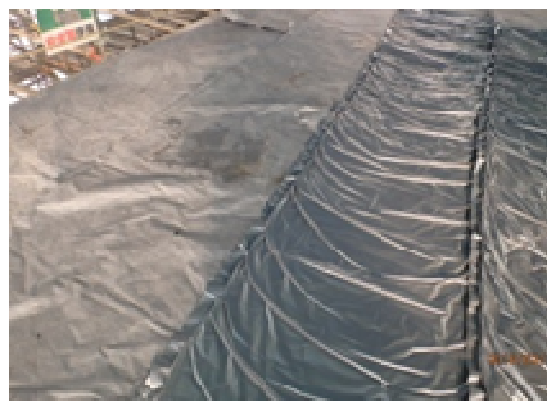
写真-2 高機能養生マットの敷設

コンクリート打込み後、露出面となる床版上面には保温および保湿性に優れた高機能養生マットを敷設し、材齢7日まで湿潤養生を実施した（写真-2）。さらに、初期材齢時の散水による急冷でコンクリート面に生じるひび割れを防止するため、コンクリートの温度に近い水温に調整した水を散布するよう配慮した。また、移動式作業車の移動に伴う露出面には、速やかにコンクリート保水養生テープを貼り付け、加えて保温養生シートを固定金具で取り付けることで、乾燥の防止と保温状態の維持を可能とし、上床版上面と同様に材齢7日まで保温・保湿養生を実施した（写真-3）。

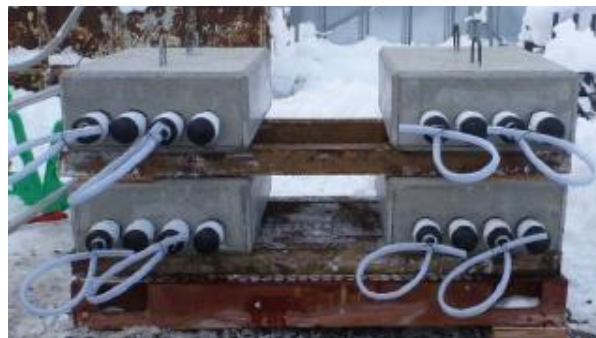
写真-4 供試体設置状況

本試験に用いた供試体はコンクリート中にポリエチレン（以下、PE）シースを埋設し、その中にPC鋼より線（7本より鋼線φ15.2mm）を1ケースにつき12本（1本あたりのPC鋼材長さL=900mm）を静置するものとした（写真-4）。

暴露試験を行った供試体ケースを表-1に示す。本試験では一時防錆処理による防錆効果確認のため、防錆剤を塗布するPC鋼材と塗布しないPC鋼材の2種類とした。さらに積雪寒冷期における実施工を想定して、事前処理としてPC鋼材をPEシース内に配置する前に初期濡れおよび初期損傷を与えた。初期濡れについては、初めにPC鋼材上方からジョウロを用いて全体を濡らした後、乾布で3回程度拭き表層部の水分を拭き取ったものと、水分が飛ばなくなるまでコンプレッサーを用いて水分を吹き飛ばしたものの2種類とした。初期損傷としては、PC鋼材を予めPEシース内で100m相当移動させ損傷を与えることとし、すべての供試体について実施した。さらに、シースの密閉性が及ぼす影響について確認する目的で、PEシース端部をPEシースキャップにより密閉するものと、PEシースキャップにグラウトホースを接続して開放するものの2種類を用意した。なお、供試体に使用したPC鋼材は、すべて同一ロットのものとした。

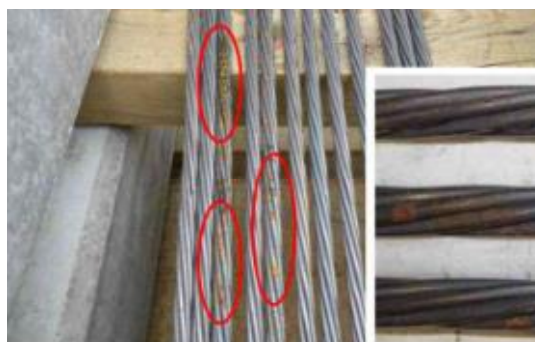
写真-5 未防錆 PC 鋼材 (PN-5)

試験結果から、乾布により表層部の水分を拭き取ったPC鋼材に比べて、コンプレッサーにより水分を吹き飛ばしたPC鋼材の方が錆の発生程度は軽微であることが確認できた。また、写真-5,6に試験開始から6ヶ月後における未防錆PC鋼材と一時防錆処理を施したPC鋼材の腐食状況を示す。両者とも表面に錆が発生したものの、未防錆PC鋼材(PN-5)ではウエスで拭き取ることができない程度であったのに対して、一時防錆処理を行ったもの(PN-7)は、拭き取ることのできる軽微な錆であった。なお、シースの密閉性による差異については、今回の試験結果からは確認できなかった。また、引張試験による引張強度の差についても、すべての供試体で差異は認められなかった。
